## **Extremhochwasserereignisse während der letzten 300 Jahre an der Sprotte bei Großstöbnitz (Altenburger Land, Thüringen)**

MORGENSTERN, U. & ENDTMANN, E.: Extrem high water events during the last 300 years at the river Sprotte near Großstöbnitz (district Altenburger Land, Thuringia)

In evaluation of archives a chronicle of especially strong high water events and resulted damages to the river Sprotte was provided in the area between Zschernitzsch and Großstöbnitz since 1694.

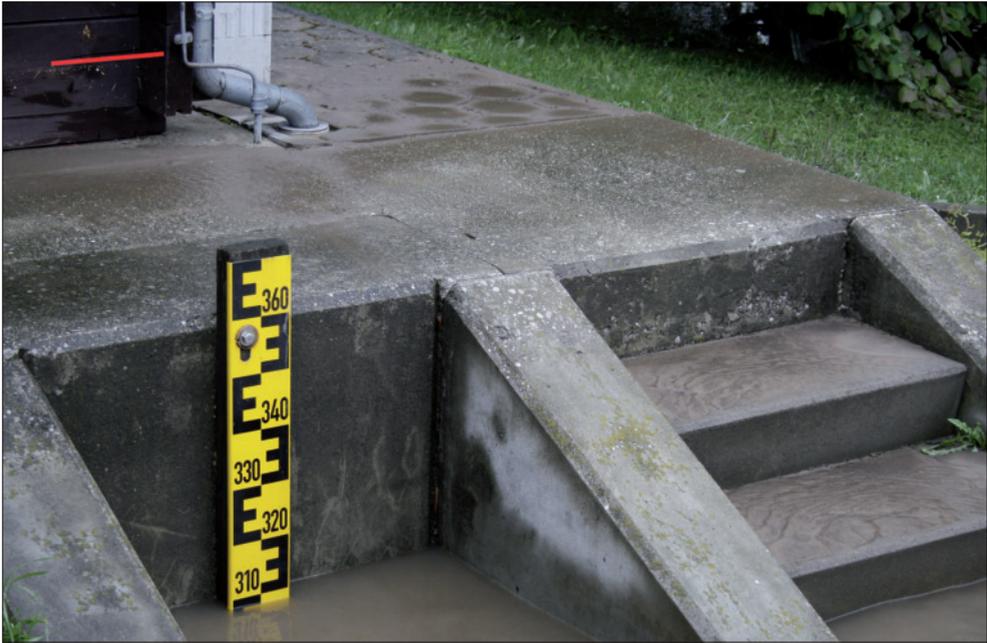
**Abb. 2:** Hochwassermarken am Pegelhäuschen des Hochwassermeldepegels Großstöbnitz. Der rote Balken markiert den Wasserhöchststand (Foto: U. Morgenstern, 03.06.2015, 16.45 Uhr MESZ).

Das vorhandene Quellenmaterial, ermöglicht Aussagen zum Datum (Jahr, Monat und Tag[e]), zur Ursache (z.B. kurzzeitiges Starkregenereignis) bzw. zu beeinflussenden Faktoren (z. B. starker Eisgang mit Eisversetzung), zu Hochwasserschäden sowie Verlusten während schwerer Hochwassereinzelergebnisse im Zeitraum 1694–2013 (vgl. Tab. 1). Insbesondere für den Zeitraum zwischen 1983 und 2010 liegen durch die Angaben der Thüringer Hochwassernachrichtenzentrale (TLUG 2014) auch Werte zum Hochwasserabfluss vor. Die Angaben zu den Pegelständen beim Juni-Hochwasser 2013 schwanken jedoch zwischen 379 cm (BJÖRNSSEN BERATENDE INGENIEURE 2013) und ca. 422 cm (TLUG 2013). Die in Tabelle 1 dargestellten Differenzen sind auf das Ansteigen der Wassermassen über die zum damaligen Zeitpunkt angebrachte Messlatte hinaus zurückzuführen. Die von der TLUG (2013) im Internet veröffentlichte Kurve zur Entwicklung der Wasserstände am Pegel Großstöbnitz weist einen maximalen Wasserstand von ca. 422 cm aus, wobei die Kurve aus oben erwähnten Gründen nicht durchgängig ist. Im Hochwasserschutzkonzept der Stadt Schmölln, welches im Oktober 2013 fertig gestellt wurde, ist im Kapitel „Veranlassung“ ein „amtlich bestätigter Pegelstand von 3,79 m“ (BJÖRNSSEN BERATENDE INGENIEURE 2013: 1) vermerkt. Nach eigenen Messungen erreichte das Hochwasser einen Höchststand von ca. 410 cm. Das Foto vom Nachmittag des 03.06.2013 (Abb. 2) zeigt die Pegellatte und die Hochwassermarke am Pegelhäuschen Großstöbnitz nach dem Anschwellen des Hochwassers. Inzwischen wurde von behördlicher Seite reagiert und der Hochwassermeldepegel Großstöbnitz baulich erweitert. Es sind nun Pegelstände bis 450 cm direkt ablesbar.

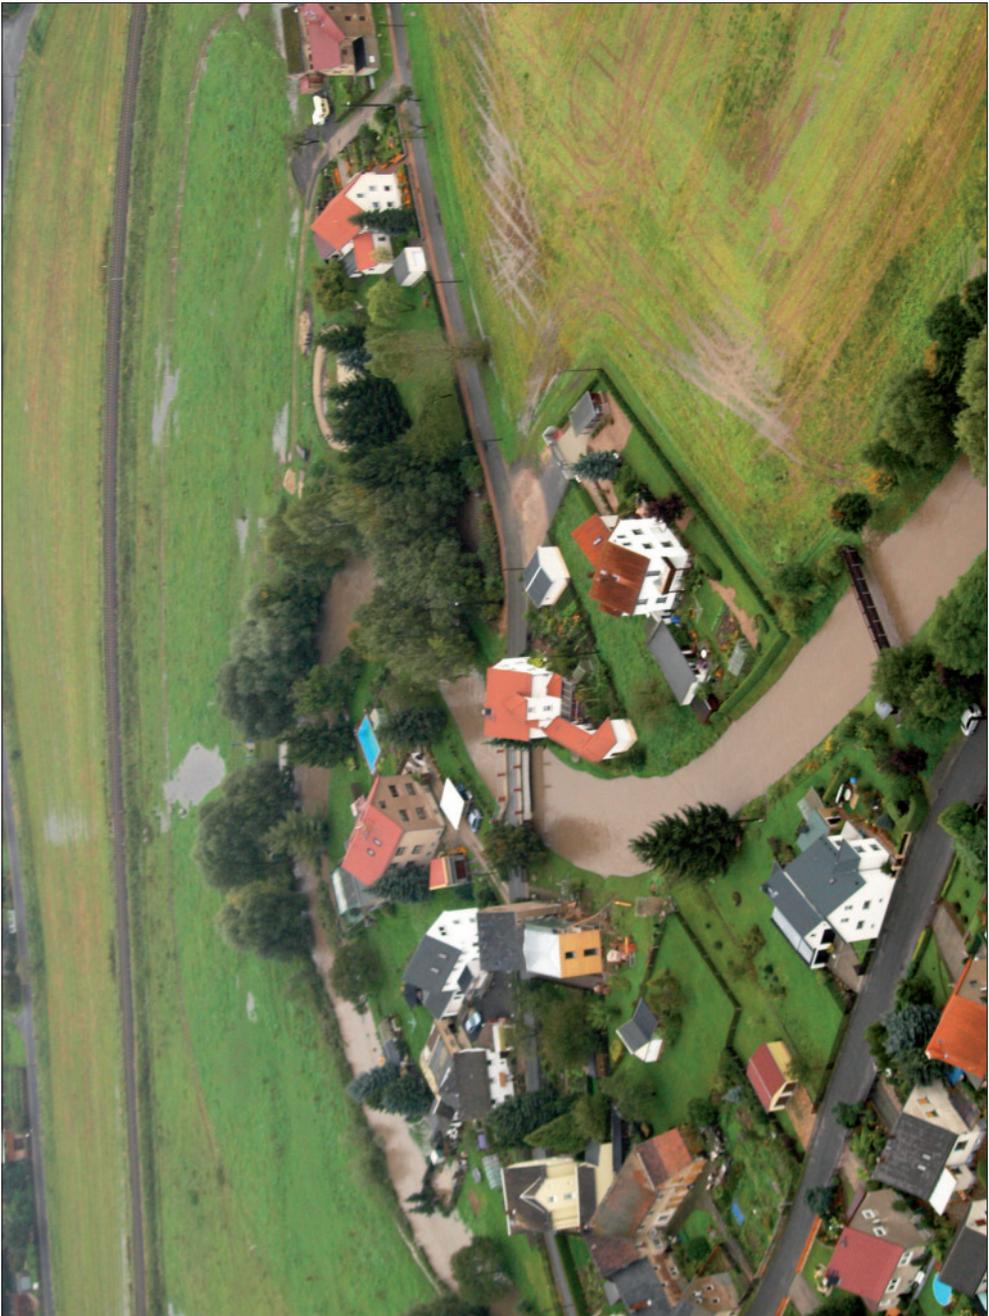
**Abb. 3:** Während des September-Hochwassers 2010 trat die Sprotte in der Ortslage Großstöbnitz nicht über ihre Ufer (Luftbild: D. Stremke, LaNaServ; 28.09.2010, 12.40 Uhr MEZ).

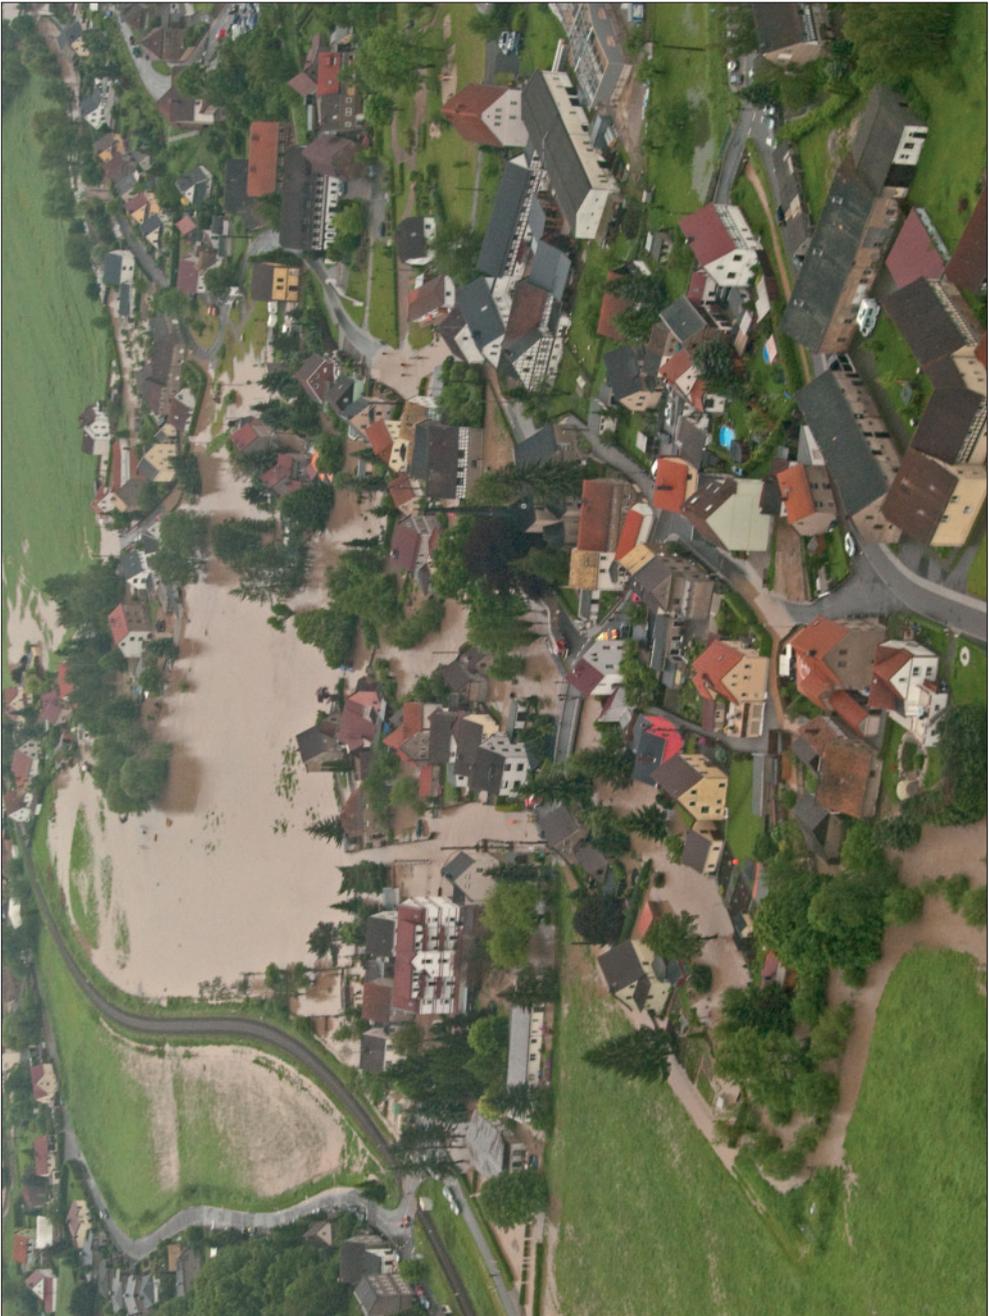
**Abb. 4:** Beim Juni-Hochwasser 2013 wurden zahlreiche Großstörnitzer Gebäude aber auch Ackerflächen überflutet (Luftbild: D. Stremke, LaNaServ; 02.06.2013, 16.50 Uhr MEZ).

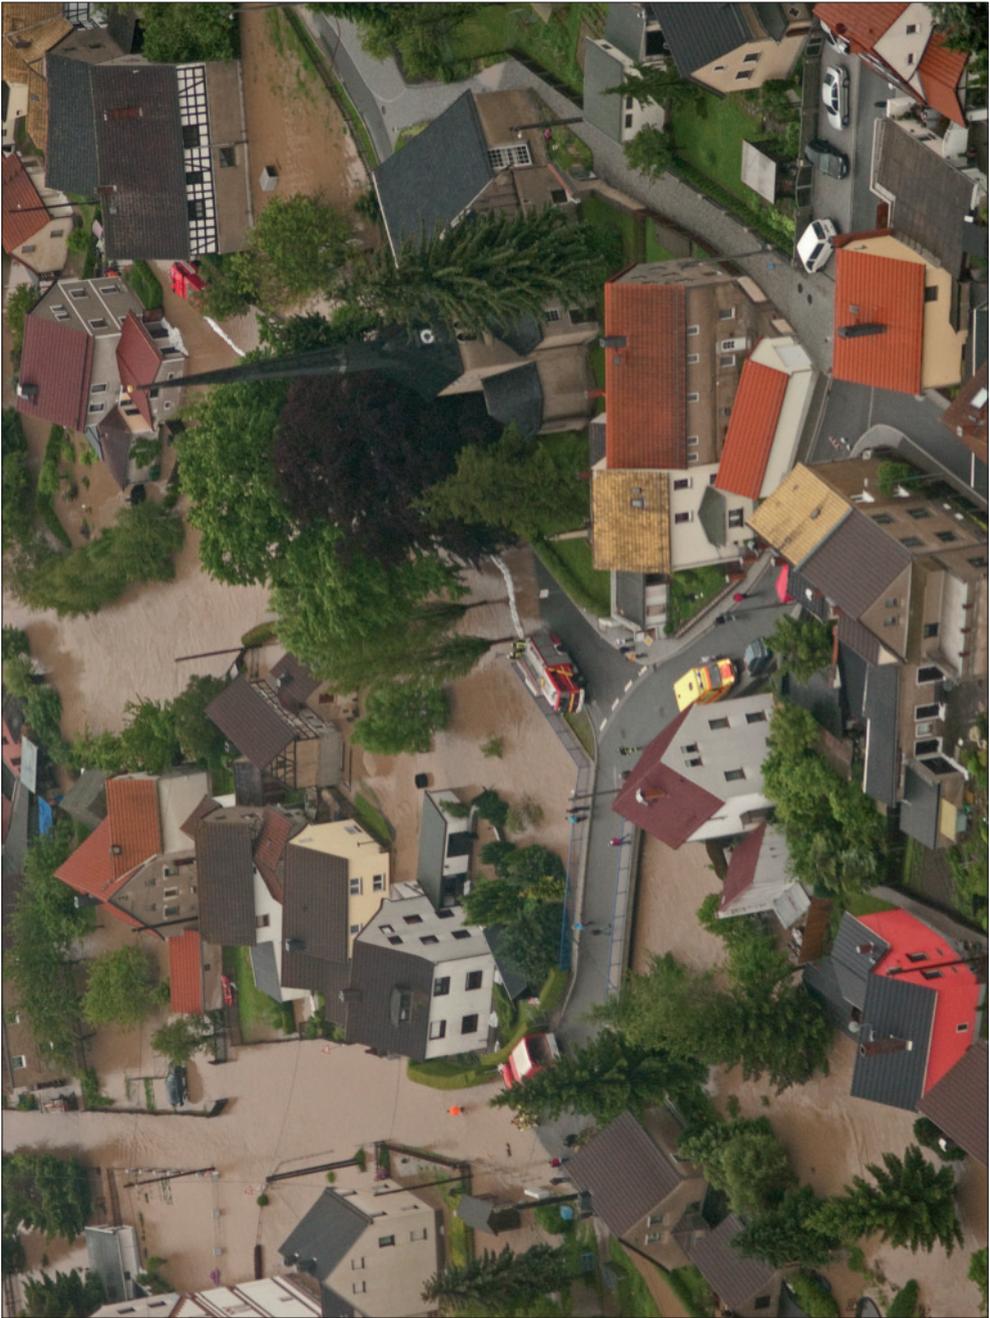
**Abb. 5:** Die Großstöbnitzer Kirche wurde vom Juni-Hochwasser 2013 verschont (Luftbild: D. Stremke, LaNaServ; 02.06.2013, 16.50 Uhr MEZ).

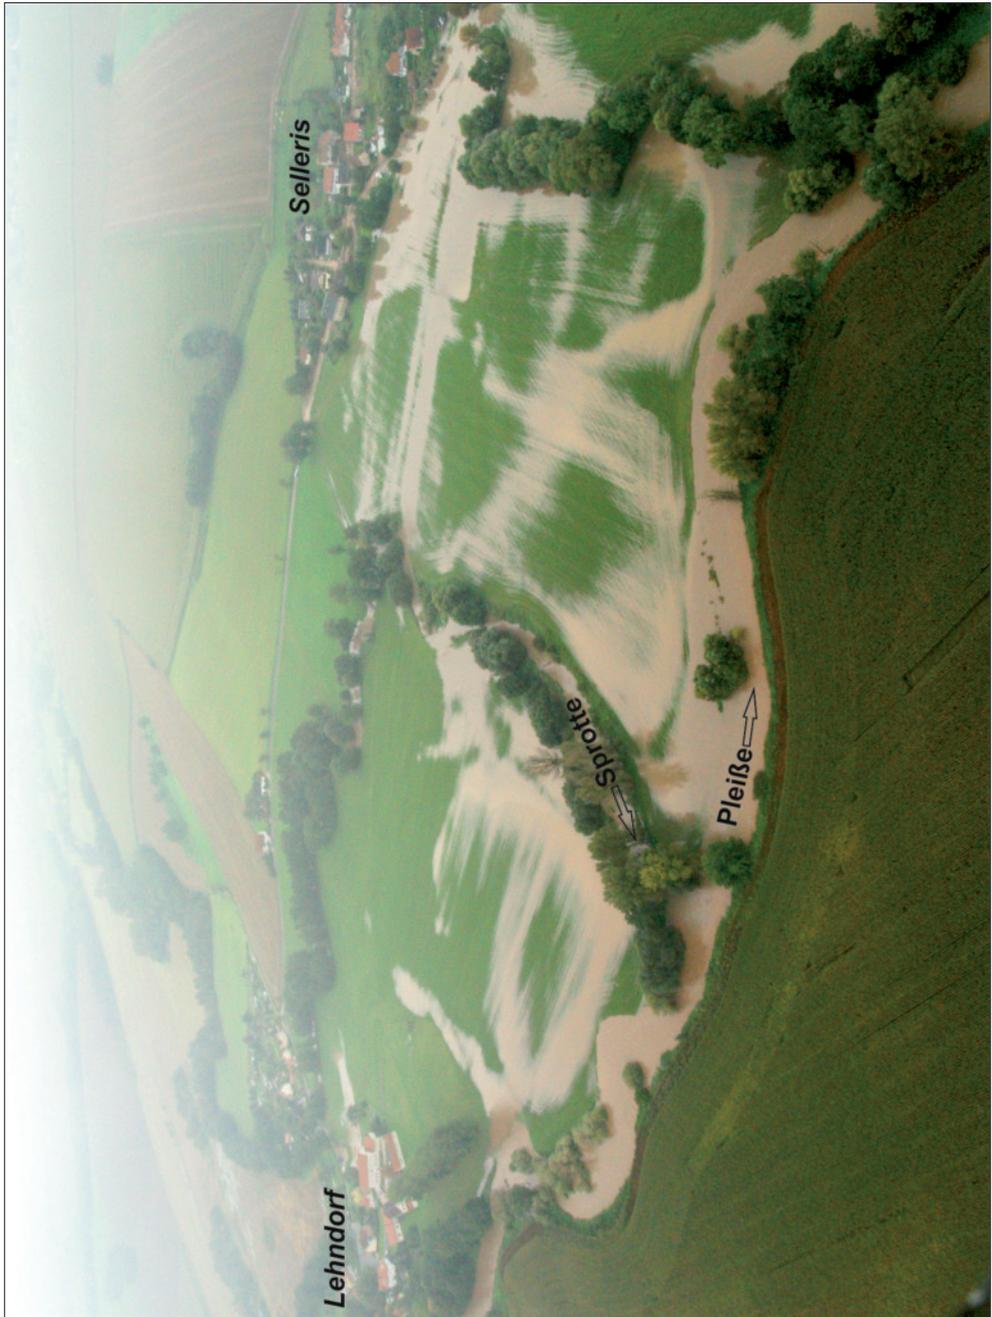
**Abb. 6:** Mündungsbereich der Spröte in die Pleiße nahe den Ortschaften Selleris und Lehndorf (Luftbild: D. Stremke, LaNaServ; 28.09.2010, 12.50 Uhr MEZ).

Das Zusammentreffen der Hochwasserwellen von Pleiße und Sprotte kann sich im Mündungsbereich der Sprotte in die Pleiße nahe der Ortschaft Selleris problematisch gestalten, wenn das Hochwasser der Pleiße einen Rückstau in die Sprotte verursacht. Abbildung 6 zeigt die Situation beim September-Hochwasser 2010. Große Schäden verursachte das Juni-Hochwasser 2013 in den nahegelegenen Ortschaften Selleris und Lehndorf, wobei Lehndorf vorrangig durch das Hochwasser der Pleiße betroffen war. Leider liegen dazu keine Luftbild-Aufnahmen vor.
