Das ENL- Projekt "Haselbacher Teiche" – eine Projektbeschreibung

Maßnahmen zur Sicherung u. Entwicklung der Population des Kamm-Molches, und zur Entwicklung des LRT 3150, eutrophe Standgewässer, sowie Entwicklung u. Verbesserung des FFH-Gebietszustandes unter Nutzung des Karpatenbüffels

GITTE BAUMKÖTTER, ALEXANDER BOROWSKI, MARCO STEGEMANN, DIETMAR KLAUS & MIKE JESSAT

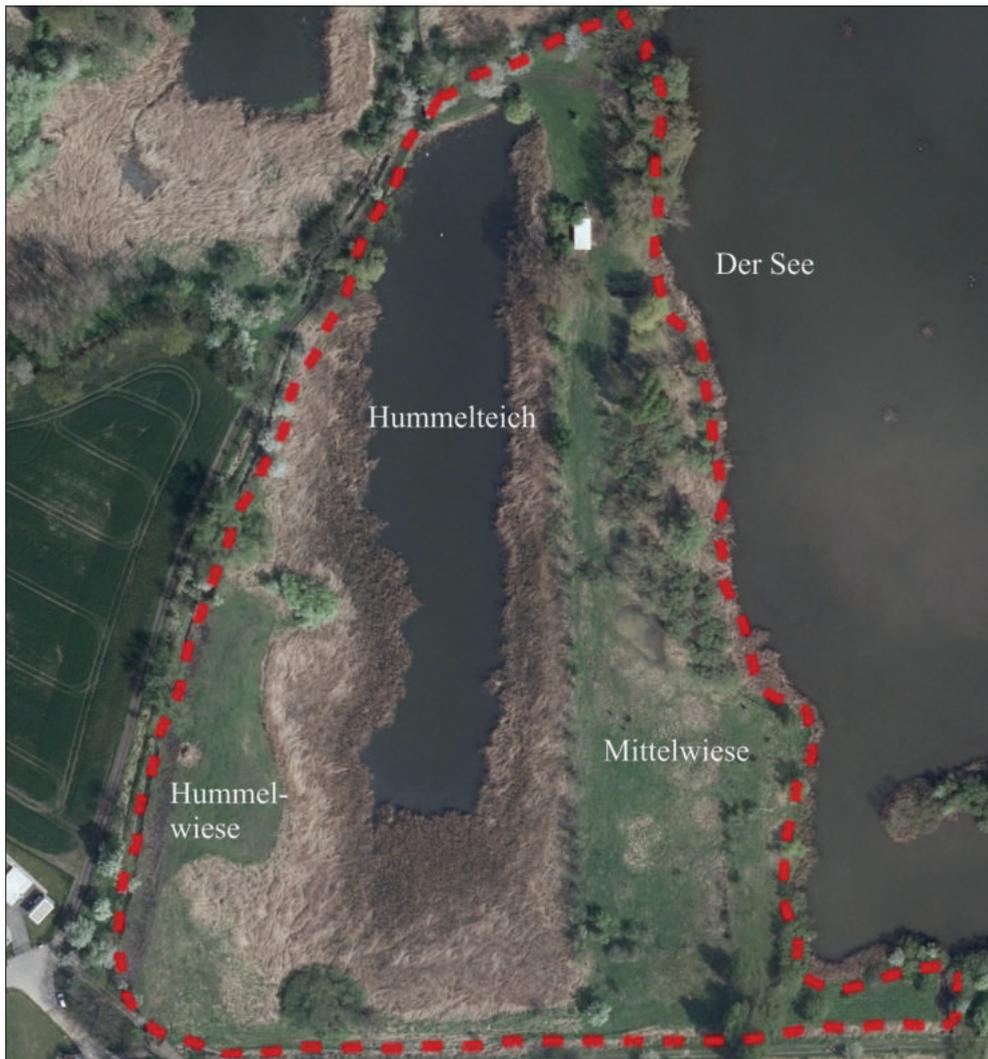
Abb. 6: Die Einzäunung und Beweidung der Verlandungszone des Hummelteichs, der Hummel- und Mittelwiese soll u.a. zur Auflichtung von Schilf- und Flachwasserzonen beitragen (Zaunverlauf rot; Quelle: Luftbild TLVermGeo, Gen.-Nr.: 5/2015).

Ziel der Errichtung einer stationären Weidezaunanlage (Abb. 6) zur Beweidung des Hummelteiches und der angrenzenden Landflächen (Hummelwiese und Mittelwiese) ist die Strukturierung von Wiesen, Kleingewässern und Schilfbereichen, die Erhaltung von Kleingewässern als Lebensraum und Reproduktionshabitat für Amphibien sowie die Schaffung von Habitatvoraussetzungen für wassergebundene Vogelarten.

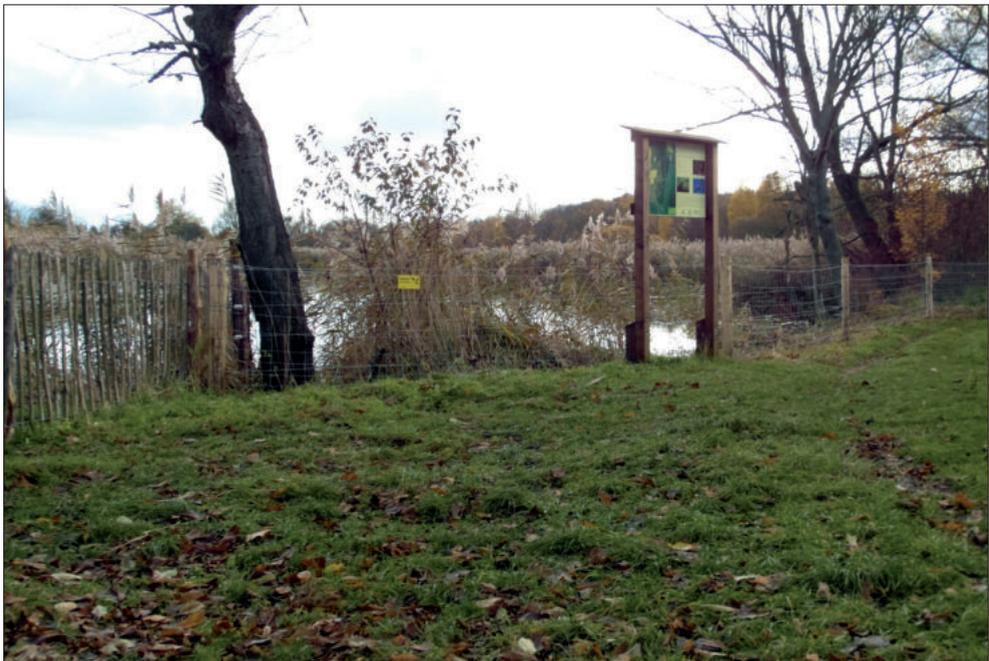
Abb. 7: Elektrischer Weidezaun am Eingangstor zum Hummelteich (Foto: Mauritianum).

Für die Errichtung der Weidezaunanlage waren behördlicherseits keine Genehmigungen erforderlich, so dass gleich zu Projektbeginn im Oktober/November 2012 der Freischnitt entlang der geplanten Zauntrasse an der See und am Grenzgraben zur Hummelwiese durch die Mitarbeiter der beauftragten Zaunbaufirma erfolgen konnte. Entfernt wurde vorwiegend Gehölzaufwuchs aus Weiden (*Salix spec.*) und Wildobst (*Prunus spec.*) sowie Schilf (*Phragmites australis*) und Brombeergestrüpp (*Rubus caesius*). Im Zuge der anschließenden Zaunbauarbeiten wurde ein fast 1 km langer dreizügiger Gallagher-Zaun errichtet, dabei eine Fläche von 5 ha eingezäunt sowie eine Solaranlage zur Stromversorgung des Weidezauns installiert. Sämtliche Holzpfosten des Zauns sind aus Robinien-Holz gefertigt, einem Holz mit hoher natürlicher Dauerhaftigkeit im bewitterten Außenbereich, welches der Zaunanlage einen natürlichen optisch attraktiven Eindruck verleiht (Abb. 7). Derartige Zäune haben sich bei großflächiger extensiver Freilandhaltung bewehrt (z.B. Hutelandschaft Rodachau Stressenhausen, Weidelandchaft Crawinkel).

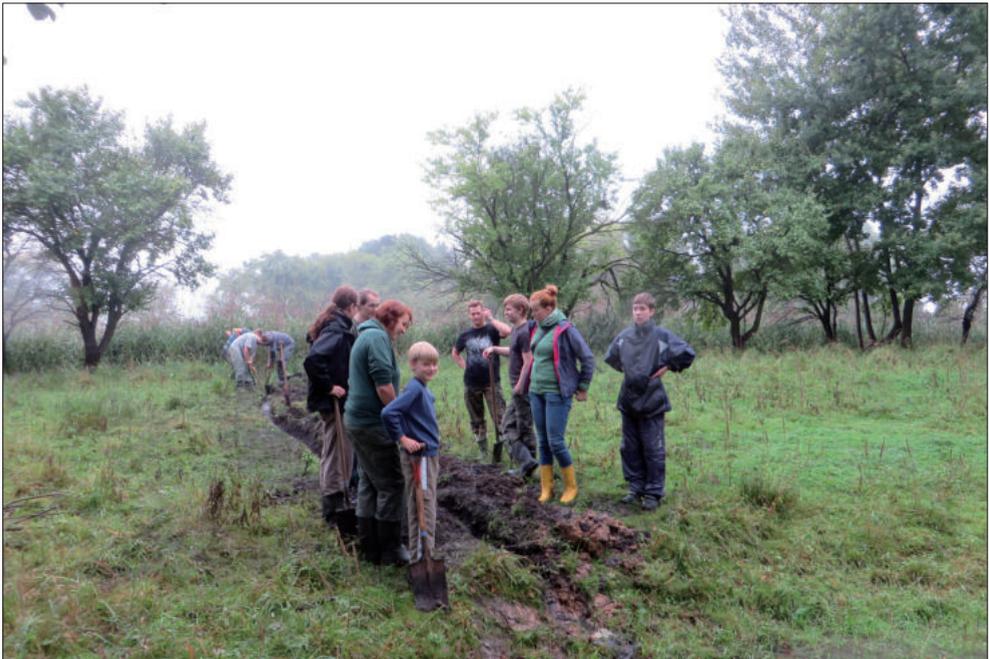
Abb. 11: Teilnehmer des Ornicamps 2014 der Naturschutzjugend Thüringen im Haselbacher Teichgebiet. Beim Arbeitseinsatz wird ein Zulaufgraben vom Hummelteich zum Tümpel auf der Mittelwiese in Handarbeit hergestellt (Foto: F. Hermsdorf).

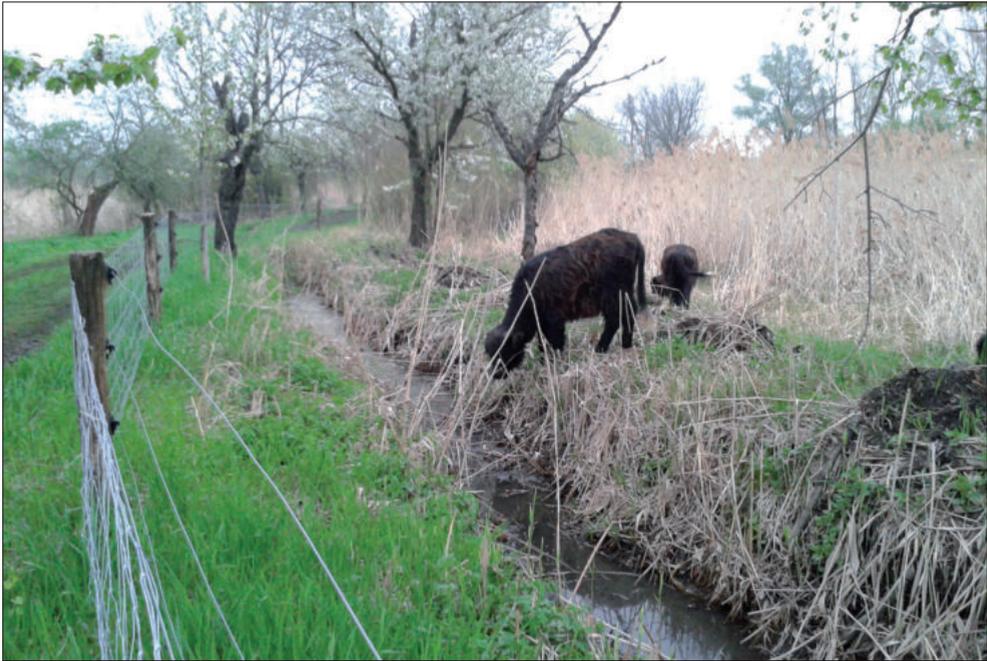
Abb. 13: Karpatenbüffel am Graben fressend bzw. Schilfhalme ziehend (Foto: M. Jessat).

Außer der Strukturierung von Altschilfbeständen durch Tritt- u. Liegeflächen wurde das Verbissverhalten der Büffel beobachtet. Schon im Frühjahr 2013 konnte beobachtet werden, dass junge Schilfhalm ab etwa zwanzig Zentimeter Länge einzeln von den Büffeln mit dem Maul erfasst und herausgezogen wurden. Die Halme rissen dabei nahe der Wurzel ab. Auch die frisch austreibenden Großseggen wurden zu diesem Zeitpunkt verbissen, wobei jedoch nur die Halme als Büschel abrissen wurden und weiterwachsen konnten. Die frischen Schilfhalm wurden jedoch selektiv gezogen. In Bereichen der Großseggenriede, die bedroht waren von Schilf überwuchert zu werden, erhoffte man sich durch das selektive Herausreißen der Schilfhalm einen Wachstumsvorteil für das Großseggenried, welches im Haselbacher Teichgebiet, z.B. für die Insektenfauna besonders gefördert werden sollte (JESSAT 2012). Das selektive Schilfhalmziehen wurde unterlassen, sobald die terrestrischen Bereiche genug Vegetation boten. Im Frühjahr 2014 wurden daher für die Zeit des Schilfaustriebes sieben Büffel auf der Beweidungsfläche ausgebracht. Der Verbiss des Schilfes in den Randbereichen der Teichufer, die von Seggenried bestanden sind, und an den Grabenrändern, erfolgte in dieser Zeit sehr effektiv (Abb. 13). Der Effekt an den Grabenrändern ist besonders im folgenden Jahresverlauf zu beobachten. Zwei parallel verlaufende Gräben am Westufer des Hummelteiches sind durch den Zaun in einen beweideten und einen unbeweideten Graben getrennt. Während der unbeweidete von Schilf komplett ausgefüllt ist und kaum anderen Pflanzenarten Raum lässt, dadurch auch jährlich manuell geschnitten werden muss, ist der beweidete Graben nur locker mit Schilf bestanden und zeigt eine vielfältige Vegetation von Ufer-, Sumpf und Wasserpflanzen.

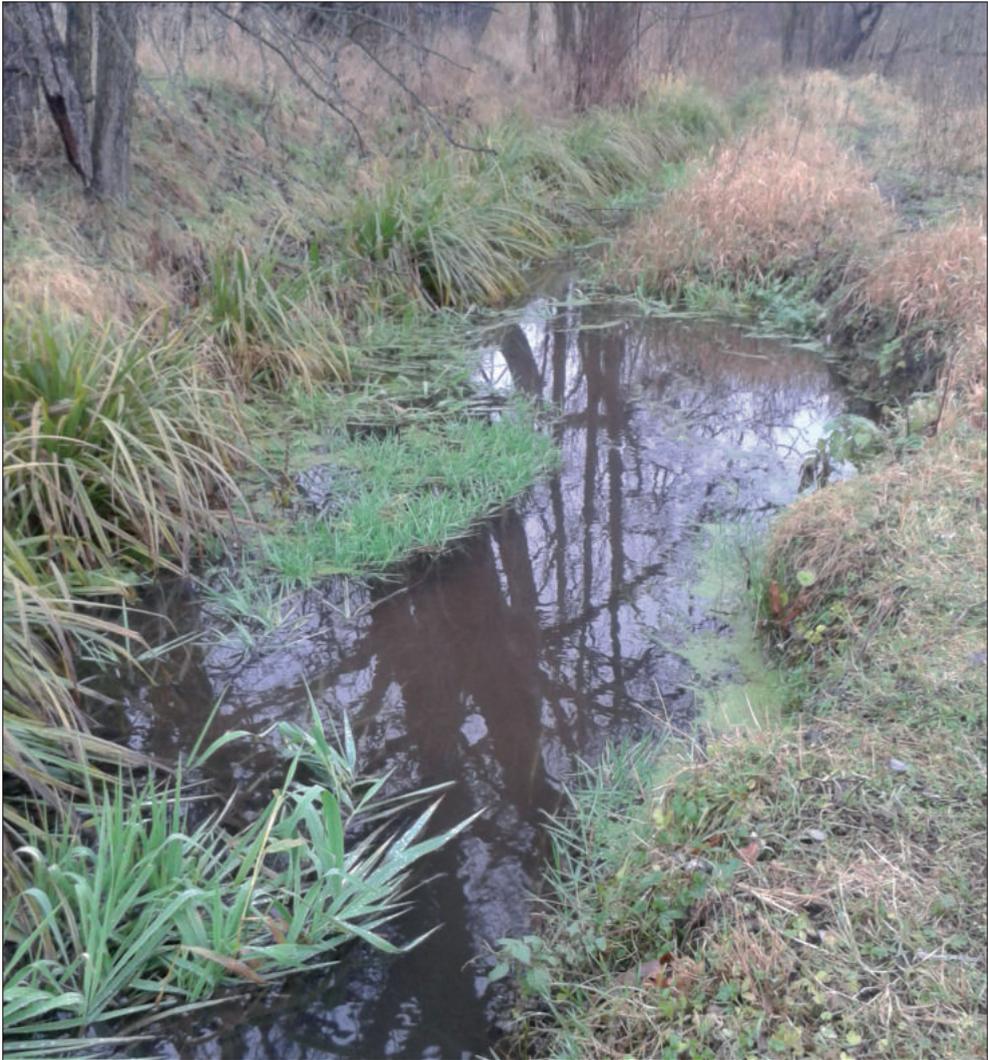
Abb. 14: Grabentasche auf der Hummelwiese (Foto: M. Jessat).

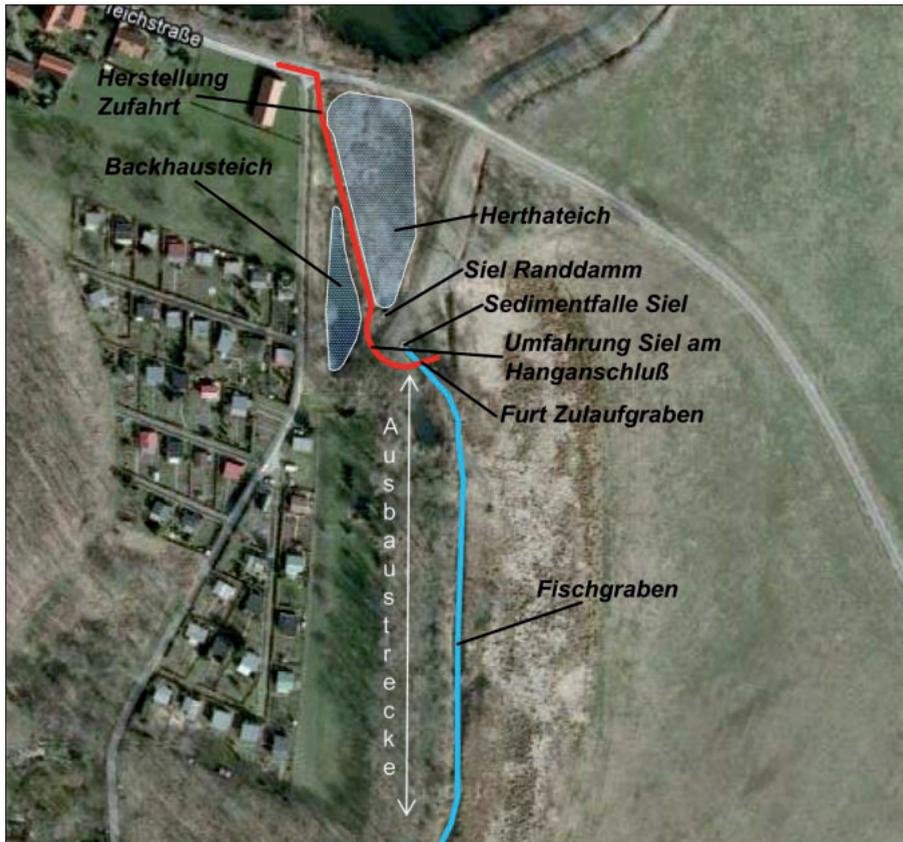
Abb. 16: Übersichtsplan aus den Planunterlagen des Ingenieurbüros KUBENS, Leipzig.

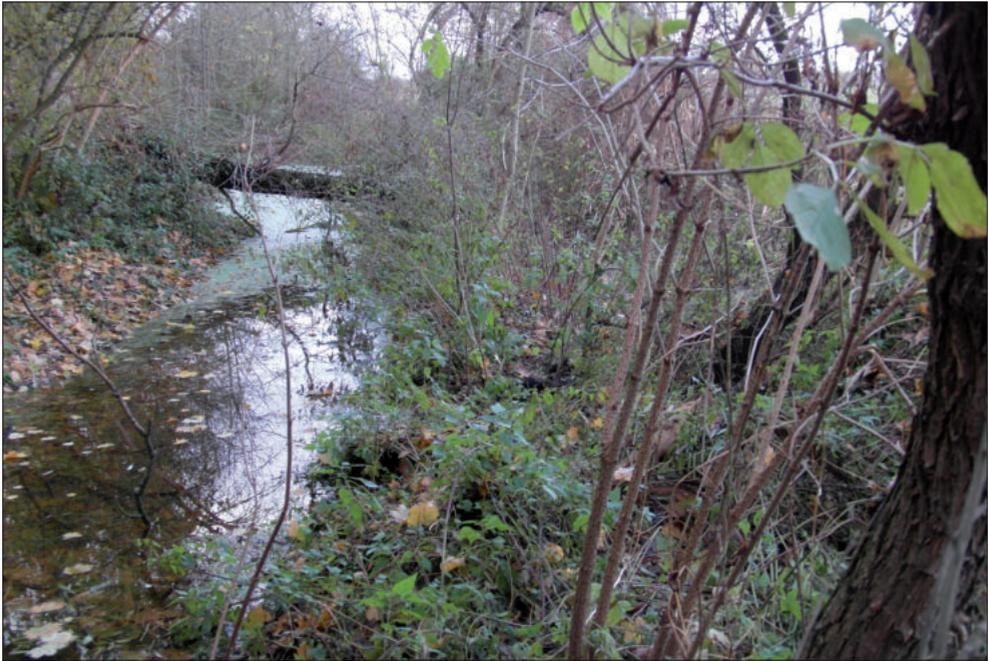
Abb. 17: Der Fischgraben vor der Entbuschung (Foto: Mauritianum).

Zeitlich vorgezogen wurden die Entbuschungs- und Fällarbeiten am Fischgraben ausgeführt, da hier die gesetzlichen Vorschriften – nämlich das Bundesnaturschutzgesetz – regeln, dass Baumfällungen und Gehölzschnitt während der Nist- und Brutzeit (1. März bis 30. September) verboten sind. Aus diesem Grund wurden diese Arbeiten in Eigenleistung der Projektträger noch im Februar 2013 durchgeführt. Im geplanten Baubereich wurden, auf einer Länge von 250 m und einer Breite von 2,5 m, 625 m² Buschwerk (Holunder – *Sambucus nigra*, Wildpflaume – *Prunus spec.*) entfernt (Abb. 17). Das Astwerk wurde

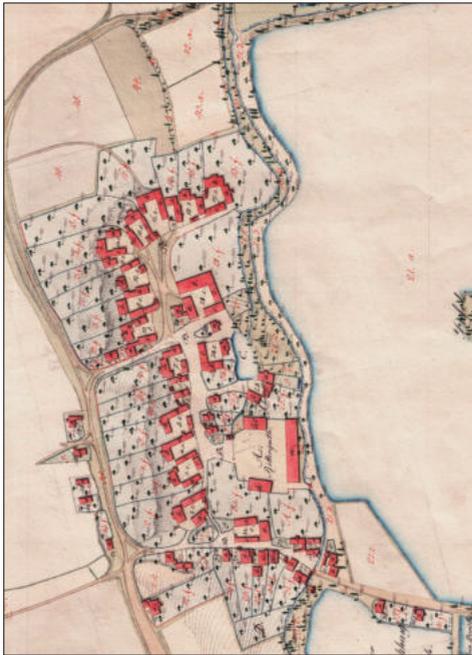
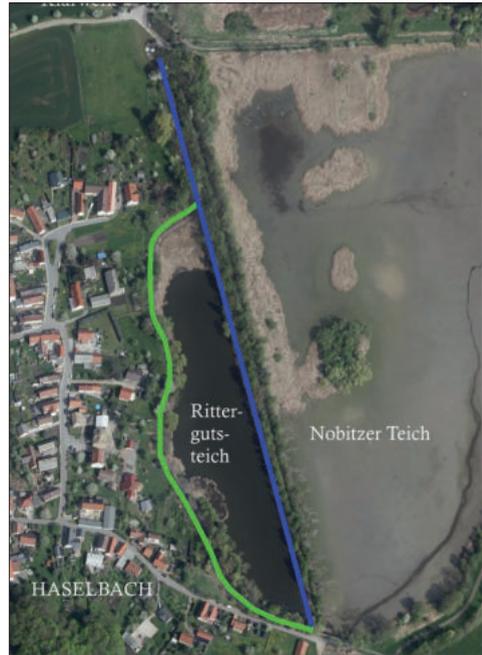
Abb. 18: Umlaufgraben am Rittergutsteich – Urkarte Haselbach aus dem Jahre 1809 mit historischem Umlaufgraben (links) und Luftbild aus dem Jahre 2013 (rechts) mit bisheriger Wasserführung (blau) und Umlaufgraben (grün).

Der Rittergutsteich mit einer Größe von 2 ha blieb trotz Nutzungsextensivierung nahezu ohne Unterwasservegetation. Ein Grund dafür ist vermutlich die Hypertrophie des Rittergutsteiches, übermäßige Nährstoffmengen sowie totes organisches Material, das sich am Boden als ca. 0,6 Meter mächtige Faulschlammschicht abgelagert hat. Dadurch wird der Teich zu einem instabilen Gewässer, welches zunehmend verlandet. Ungünstig ist auch die bisherige Wasserspeisung des Teiches im Hauptschluss. Das heißt, der gesamte Zulauf wurde durch den Teich geleitet, während der früher vorhandene Umlaufgraben verfüllt und seit Jahrzehnten nicht mehr existent war (Abb. 18). Die Wiederherstellung dieses historischen Umlaufgrabens am Rittergutsteich sollte nun die Voraussetzung dafür bilden, diesen Teich in einen FFH-konformen Zustand zu versetzen. Dies bedeutet: ein natürlicher eutropher Teich mit Ufervegetation sowie Schwimm- und Wasserpflanzenvegetation (Lebensraumtyp 3150 FFH-RL Anhang 1) ist zu entwickeln. Mit der Wiederherstellung des Umlaufgrabens sollte die derzeitige Wasserspeisung des Rittergutsteiches im Durchfluss durch eine Speisung im Nebenschluss ersetzt werden. Neben der unmittelbaren Verbesserung der Wasserqualität durch erhöhte Frischwasserzufuhr soll der Teich künftig zum biologischen Abbau des Schlammkörpers (ca. 10.000 m³) periodisch trockengelegt werden. Zusätzlich zur Vergrößerung des Wasserkörpers wird dabei ein Entzug von Nährstoffen angestrebt, um den Rittergutsteich vom hypertrophen Zustand ohne Unterwasservegetation nachhaltig in LRT 3150 mit lebensraumtypischen Strukturen zu überführen. Ziel der Maßnahme ist zudem die Entwicklung eines weiteren Trittsteines im Biotopverbund für den Kamm-Molch.

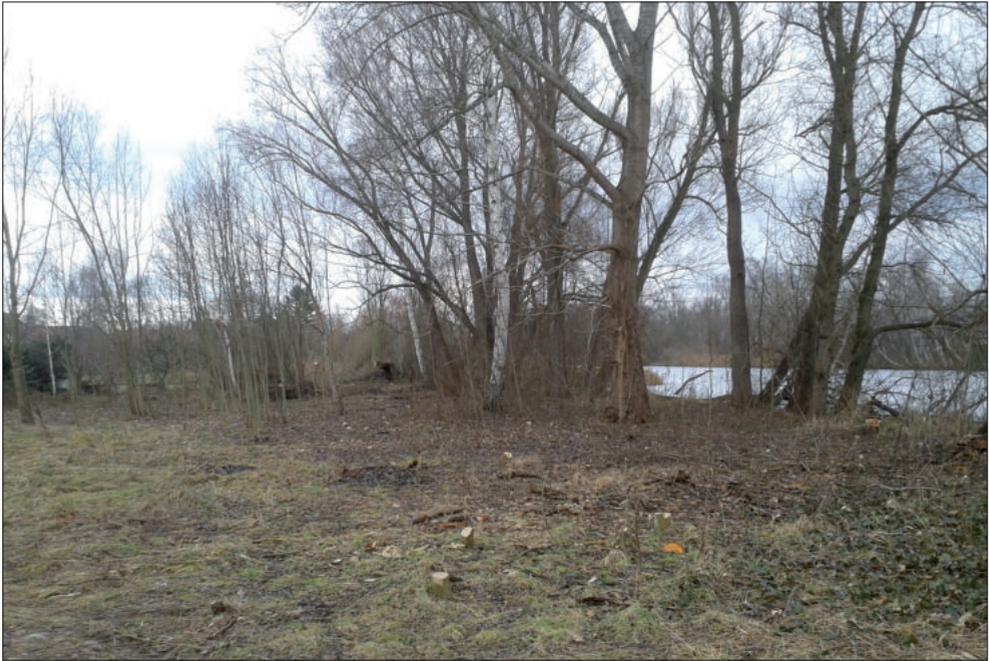
Abb. 19: Die südliche Grabentrasse des Umlaufgrabens nach der Entbuschung im November 2012 (Foto: Mauritianum).

Zur Herstellung von Baufreiheit für die Grabenherstellung waren Entbuschungsarbeiten am Rittergutsteich erforderlich, die im November 2012 zunächst entlang des südlichen Grabenverlaufes (Unter- und Mittellauf) ausgeführt wurden – etwa 6,70 t Busch- und Strauchwerk wurden entfernt (Abb. 19).

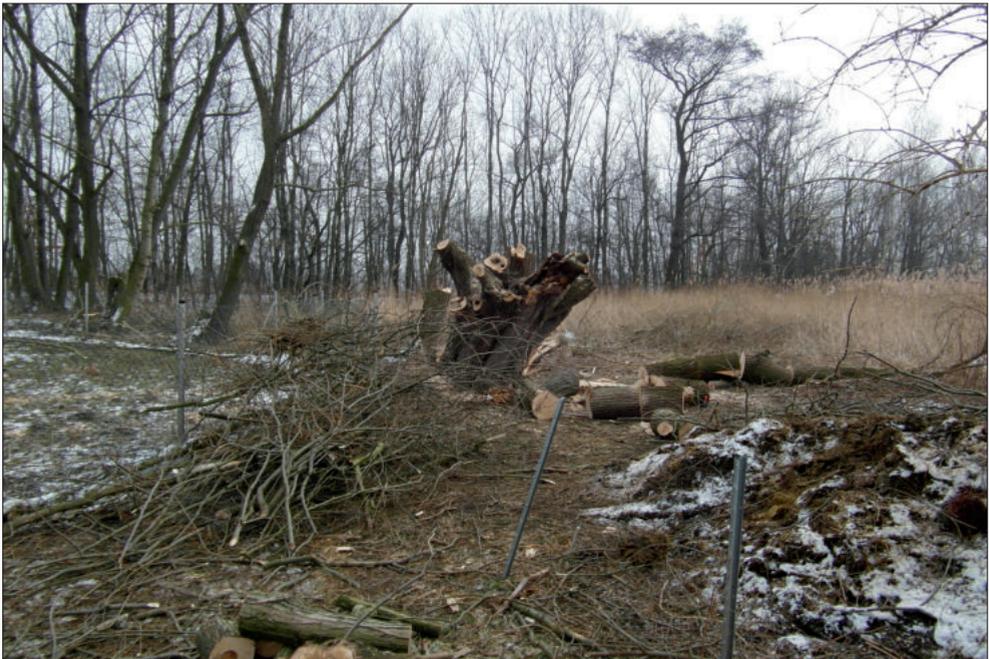
Abb. 20: Baumschnittarbeiten am geplanten nördlichen Mündungsbereich in den Auslaufgraben des Rittergutsteiches im Februar 2013 (Foto: Mauritianum).

In einem zweiten Schritt wurden im Februar 2013 Baumschnittarbeiten an etwa 10 Weiden im Mündungsbereich und an 10 Obstbäumen im Oberlauf des Grabens ausgeführt (Abb. 20). Ein Großteil des Astwerkes aus den Baumschnittarbeiten wurde zur Strukturanreicherung als Totholz vor Ort belassen.

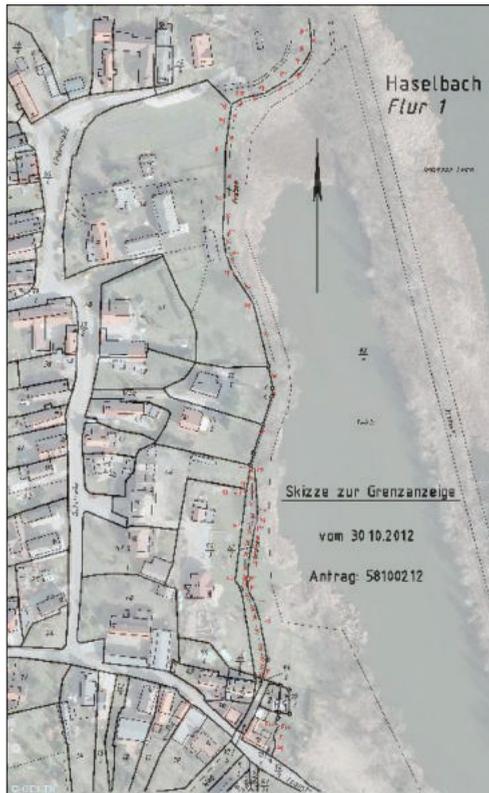
Abb. 21: Luftbild aus dem Jahre 2010 (Quelle: Geoproxy Thüringen) mit überlagelter Grenzangeige vom 30.10.2012.

In Vorbereitung der Baumaßnahme waren Vermessungsarbeiten zur genauen Feststellung des Grenzverlaufes zwischen den Privatgrundstücken am Rittergutsteich und dem Landeseigentum bzw. Naturschutzgebiet erforderlich. Diese Vermessungsarbeiten wurden im Oktober 2012 durch einen Öffentlich bestellten Vermessungsingenieur ausgeführt, wobei der festgestellte Grenzverlauf (Abb. 21) im Gelände mittels Pflöcken gekennzeichnet wurde.

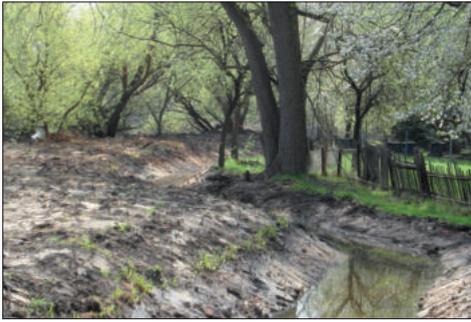
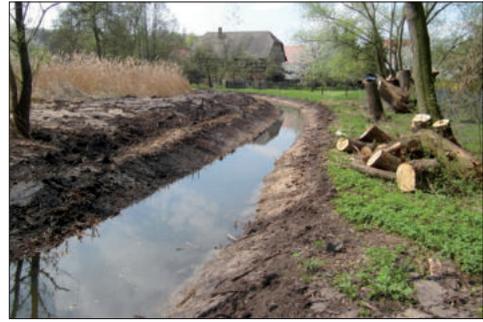
Abb. 22: Wiederherstellung des Umlaufgrabens am Rittergutsteich, Mittellauf (links) und Oberverlauf (rechts; Fotos: Mauritianum).

Zur Wiederherstellung des Umlaufgrabens bei einer Sohlbreite von 0,60–1,20 m, einer mittleren Uferbreite von 2,50 m, einer Böschungsneigung von 1:2 und einer Wassertiefe von 0,40–0,80 m auf einer Länge von 650 m wurden etwa 1800 m³ Erdreich bewegt. Der Aushub wurde teichseitig abgelagert und gestalterisch verbaut. Im Anschluss an die Baggerarbeiten am Umlaufgraben wurden die Übergangsbereiche zu vorhandenen Gräben profiliert und angepasst: der Grabenabschnitt zwischen der Löschwasserentnahmestelle am Nobitzer Teich und dem wiederhergestellten Umlaufgraben sowie der Anschlussgraben am Klärwerk (Abb. 22 & Abb. 23).

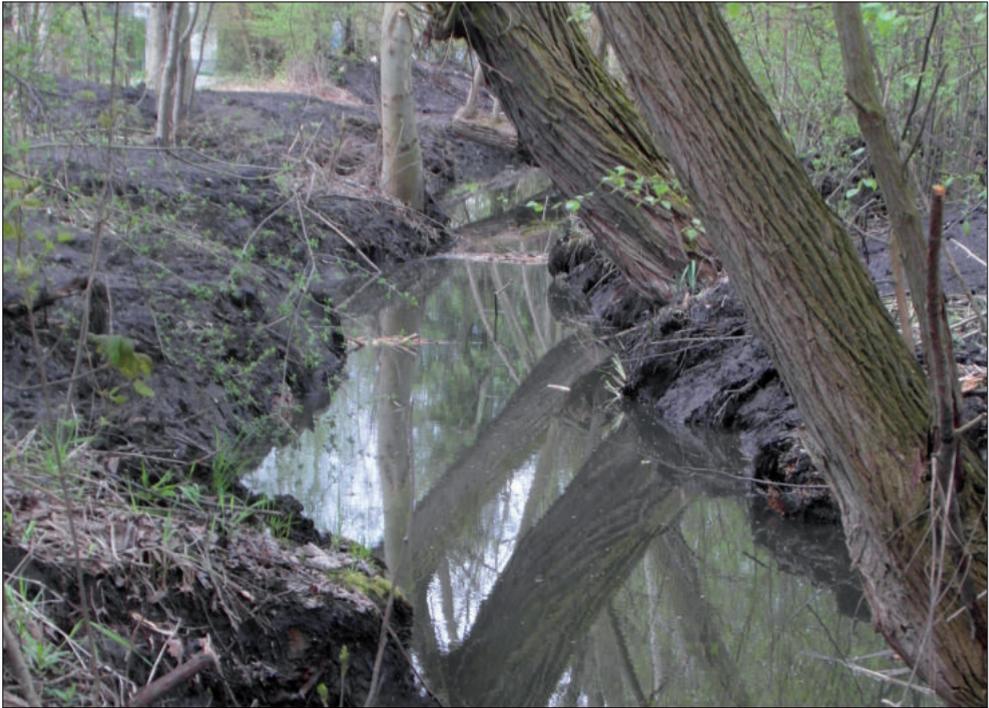
Abb. 23: Anpassung der Grabenabschitte zwischen Löschwasserentnahmestelle und Umlaufgraben (Fotos: Mauritianum).

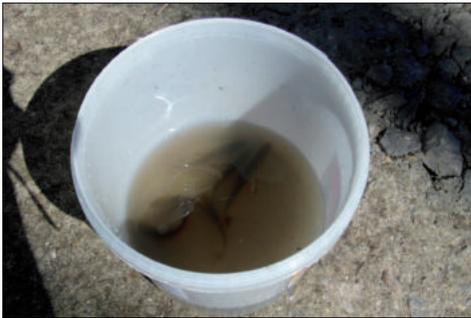
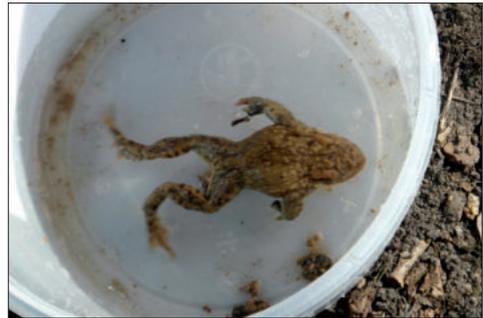
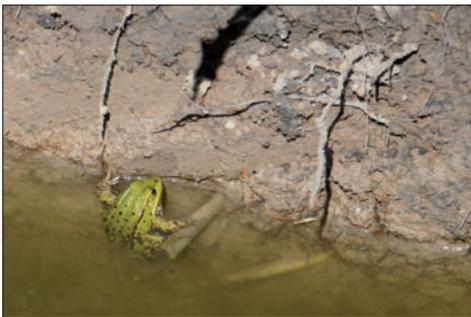
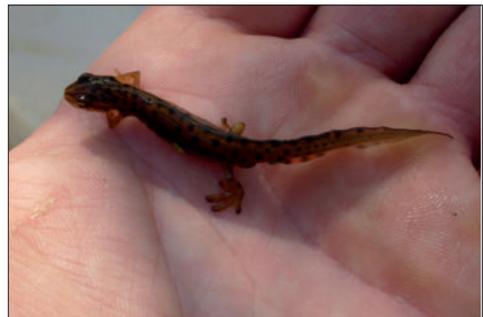
Abb. 24: Bergung von Kleinfischen, Kröten, Fröschen und Molchen aus dem Umlaufgraben während der Baumaßnahme (Fotos: Mauritianum).

angelegten Umlaufgraben, da ein solches sonnenbeschienenes Gewässer mit Ruhezonen unter den Wurzeln am Grabenufer optimal dafür ist. Während des Baufortschrittes wurden zahlreiche Kleinfische und Amphibien (Kröten, Frösche, Molche) aus dem Graben in den Rittergutsteich verbracht. Dadurch konnte die Störung der Tiere durch Bautätigkeit und -maschinen minimiert werden (Abb. 24).

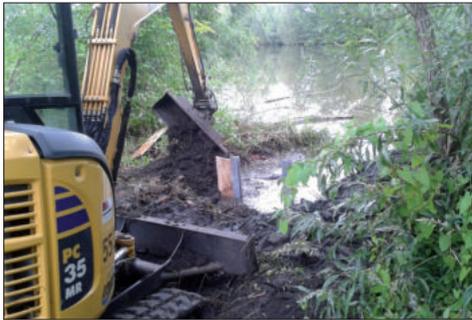
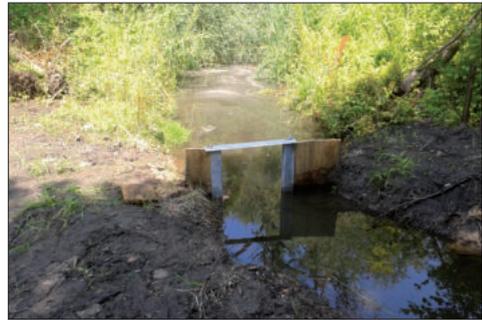
Abb. 26: Einbau von Regelbauwerken an Rittergutsteich und Umlaufgraben (Fotos: Mauritianum).

Im Grabenverlauf waren insgesamt drei Regelbauwerke zur Regulation der Wasserführung im Umlaufgraben und des Wasserstandes im Rittergutsteich vorgesehen (Abb. 25). Mit dem Einbau dieser Bauwerke im Sommer 2014 wurde die Baumaßnahme abgeschlossen (Abb. 26 & Abb. 27).

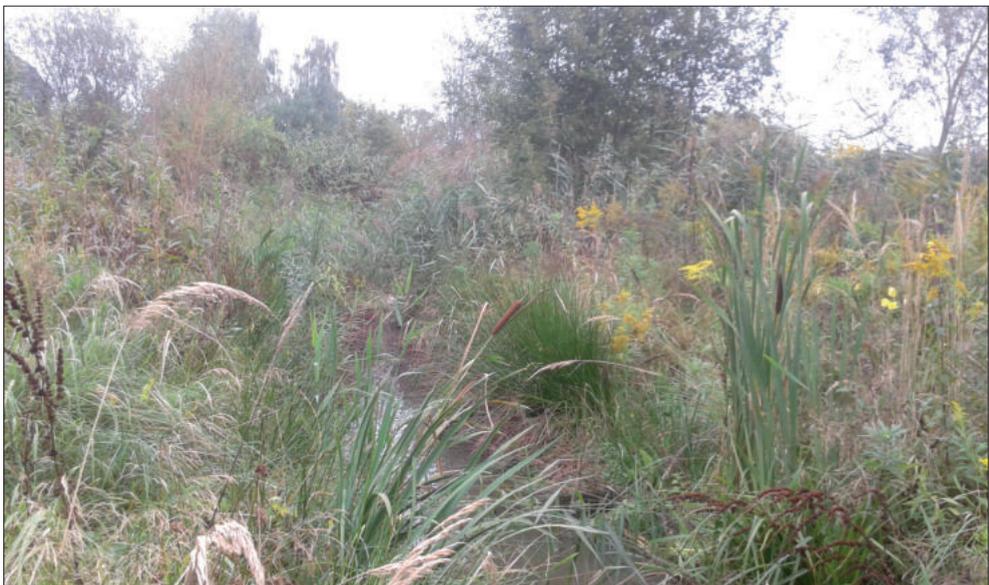
Abb. 27: Der Umlaufgraben am Rittergutsteich mit typischer Ufervegetation (Foto: M. Stegemann).

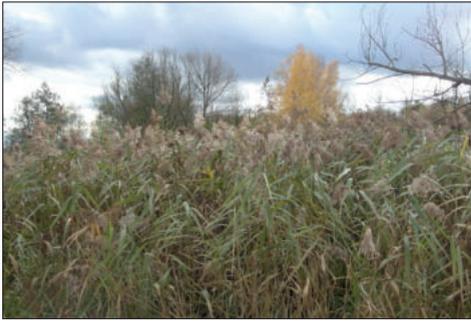
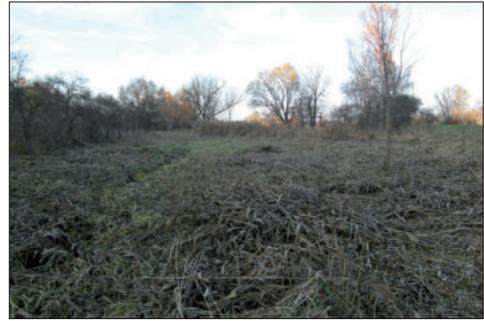
Abb. 29: Der Herthateich vor (links) und nach (rechts) Schilfmahd und Entbuschung (Fotos: Mauritianum).

Als Voraussetzungen für eine genaue Bestandsaufnahme, Vermessung und Planung der Entschlammung musste im Vorfeld das Schilf abgemäht und die Teichfläche entbuscht werden (Abb. 29). Diese Arbeiten wurden mit der Naturschutzbehörde abgestimmt und konnten ab November 2012 bis Ende Februar 2013, jedoch nur bei Bodenfrost, ausgeführt werden. Insgesamt wurden 1,40 t Schilf und 2,10 t Strauchwerk entfernt, was den fortgeschrittenen Grad der Verlandung widerspiegelt.

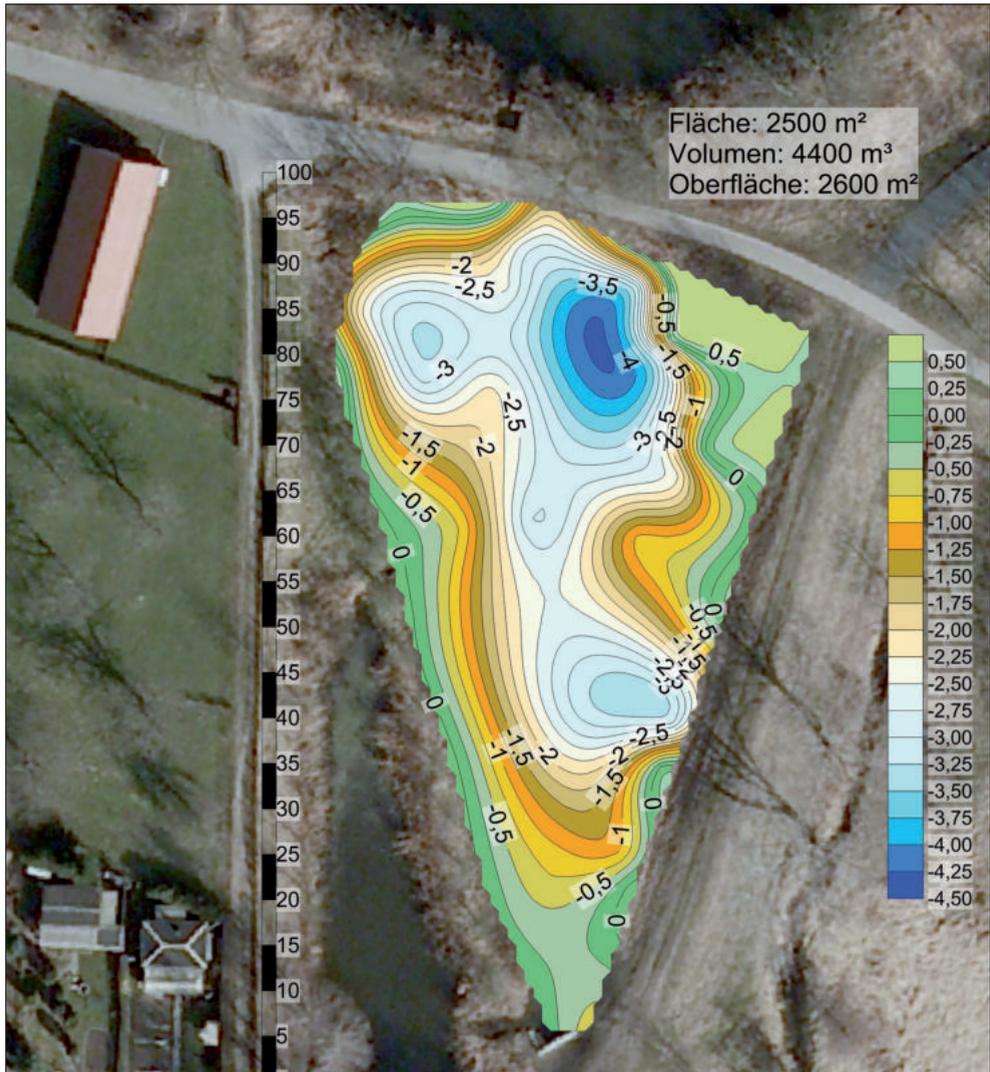
Abb. 30: Die Profilkarte des Herthateiches zeigt Schlammtiefen bis 4,5 m.

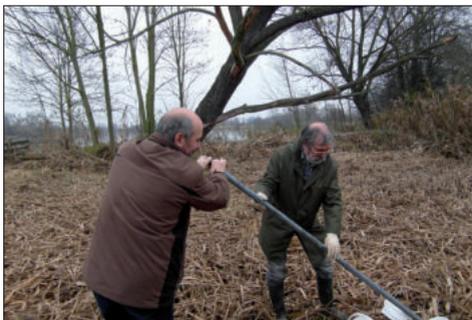
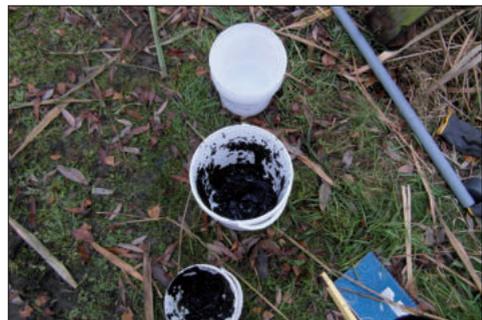
Abb. 31: Die Entnahme von Mischproben durch das Analytiklabor und die Projektmitarbeiter (Fotos: Mauritianum).

Zur Bewertung des Teichschlammes und zur Eruiierung möglicher Verwertung der Sedimente bzw. Entsorgungswege wurde seitens der zuständigen Behörden (Fachdienst Bodenschutz, Landratsamt Altenburger Land) die Analyse zweier Mischproben nach LAGA M20 („Anforderungen an die stoffliche Verwertung von mineralischen Abfällen – Technische Regeln“ der Länder-Arbeitsgemeinschaft Abfall LAGA) empfohlen. Bei der Probennahme durch das beauftragte Analytiklabor (Abb. 31) wurde ein olfaktorischer Verdacht (Geruch) auf Kohlenwasserstoffe festgestellt und später bestätigt. Dieser Befund lässt sich vermutlich auf die Einspülung von Abprodukten aus dem Teerverarbeitungswerk Rositz über den Gerstenbach im Zeitraum 1919–1959 zurückführen. Zur Sicherung des Befundes wurden zwei weitere Mischproben analysiert.

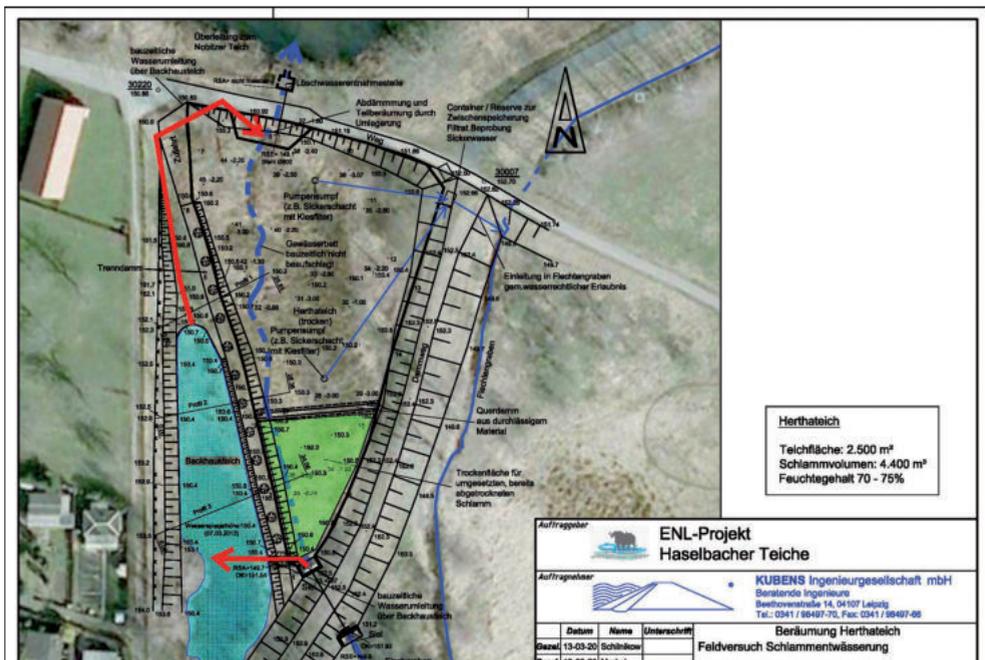
Abb. 32: Lageplan Beräumung Herthateich (KUBENS 2013b).

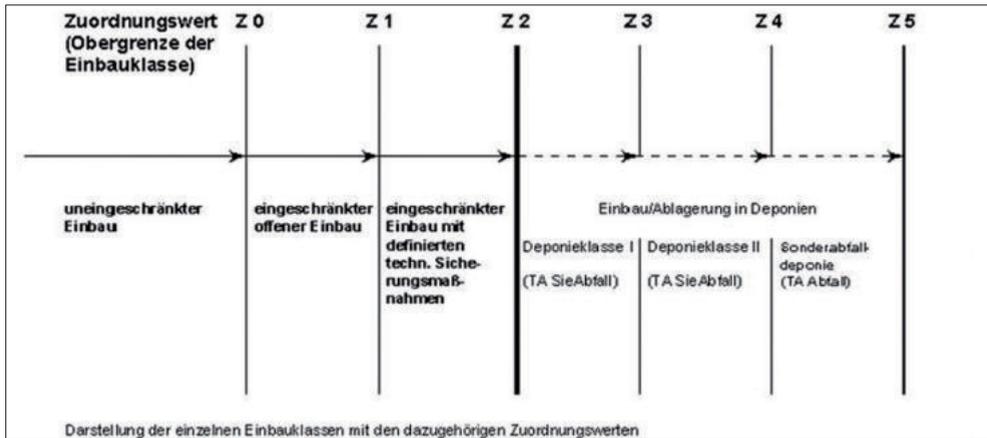
Abb. 33: Zuordnungswertabhängige Verwertungsverfahren für Abfall (Quelle: LAGA M20).

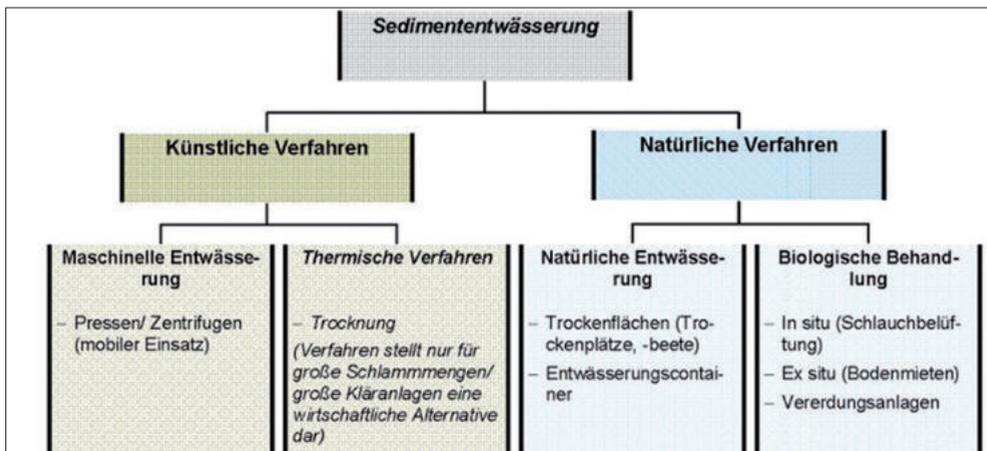
Abb. 34: Verfahren zur Sedimententwässerung (KUBENS 2013b).

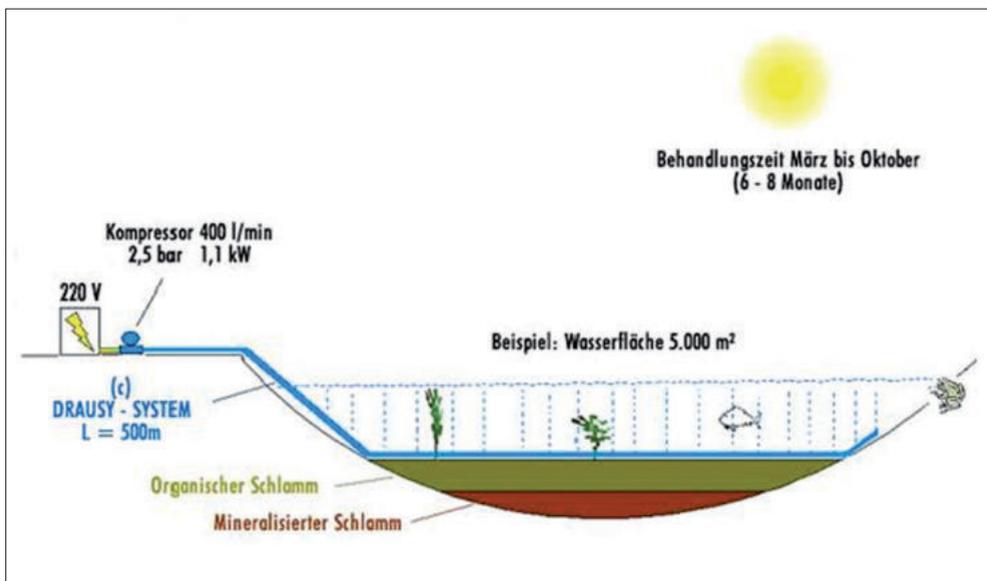
Abb. 35: Systemdarstellung Schlauchbelüftung (Quelle: Fa. DRAUSY GmbH, Schweigen-Rechtenbach in KUBENS 2013b).

In situ-Verfahren (Abb. 35) finden Anwendung unter Nutzung der standortspezifischen Lagerungsverhältnisse des Sediments ohne gesonderten Aushub und unter Optimierung der den biologischen Abbau limitierenden Faktoren (u.a. Sauerstoff-/Nährstoffmangel, ungünstige pH-Verhältnisse, geringe Bioverfügbarkeit der Schadstoffe). Beispielhaft ist an dieser Stelle der Einsatz eines Schlauchbelüftungssystems beschrieben, dessen Ziel die durch die lineare, feinblasige Sauerstoffzufuhr am Gewässergrund angeregte Mineralisation der organischen Schlammbestandteile durch aerobe Bakterien ist. Aus der Änderung der Teilchengröße und -verteilung resultiert eine kompaktere Schlammstruktur. Weiterer Vorteil des Verfahrens ist die Schonung des ökologischen Gleichgewichts im Gewässer, da kein Substrat entnommen wurde.

- fehlender freier Wasserkörper im Teich, um den eingeblasenen Sauerstoff hinreichend zu lösen (≥ 50 cm Überstau erforderlich)
- vergleichsweise geringer Anteil organischer Substanz im Sediment (Glühverlust 23,5 %), damit prozentual unmaßgebliche Volumenreduktion
- geringe Bioverfügbarkeit der im Sediment enthaltenen Schadstoffe (z.B. Höherkernige PAK, langkettige MKW, Schwermetalle)
- Gefahr der Grundwasseranreicherung mit schädlichen Stoffwechselprodukten (Schadstoffverteilung, Einfluss auf Organismen, Langzeitwirkung unbekannt).

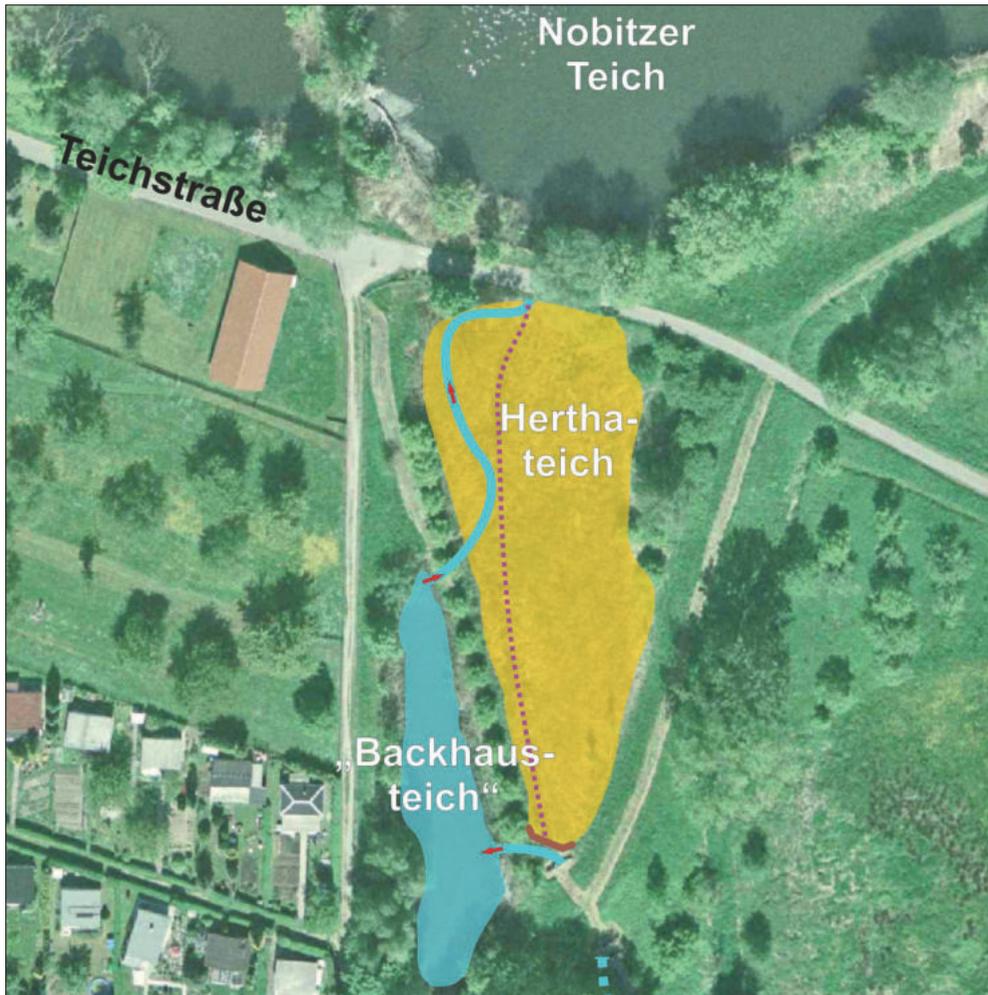
Abb. 36: Luftbild mit Skizze des geplanten Bypasses (blau) über den Backhausteich als Ersatz für die alte Wasserführung im Durchlauf (rot) über den Herthateich.

des Herthateiches und zum Schutz des Teichgebietes vor Ausbreitung (Resuspension/Resedimentation) von Schadstoffen aus dem belasteten Schlamm des Herthateiches – wurde eine bauliche Änderung der jetzigen Wasserführung (rot) über den Backhausteich, entlang des W-/NW- und N-Ufer (blau) des Herthateiches, geplant. Auf diese Weise soll der Backhausteich die Funktion eines Amphibienlaichgewässers und Durchlaufteiches übernehmen (Abb.36).

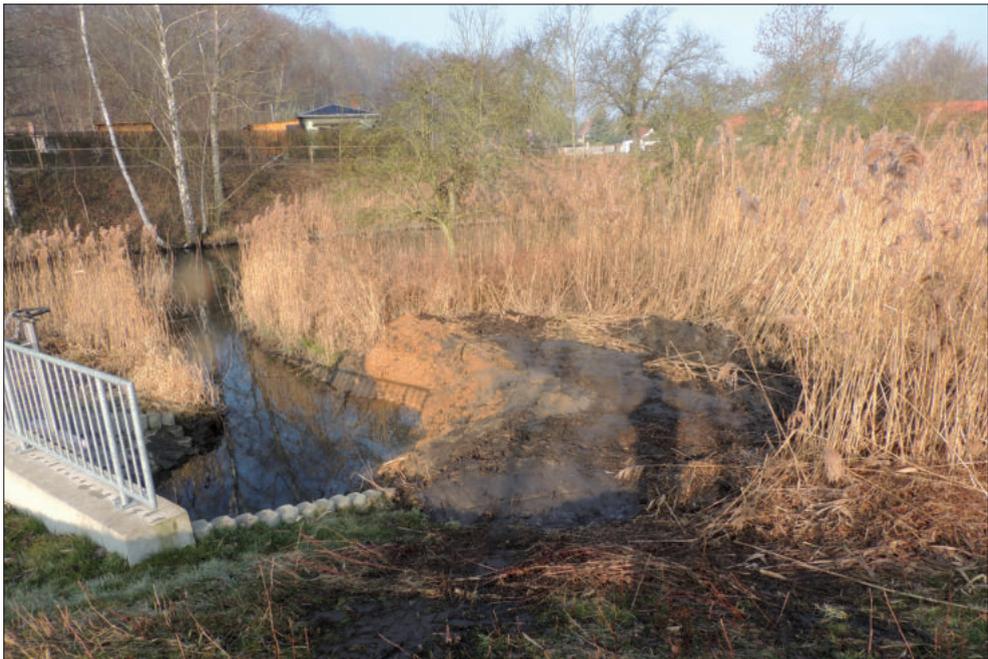
Abb. 37: Die Lehmschürze am Siel verhindert den Zulauf durch den Herthateich (Schilffläche rechts) und zwingt das Wasser in den Backhausteich (links; Foto: Mauritianum).

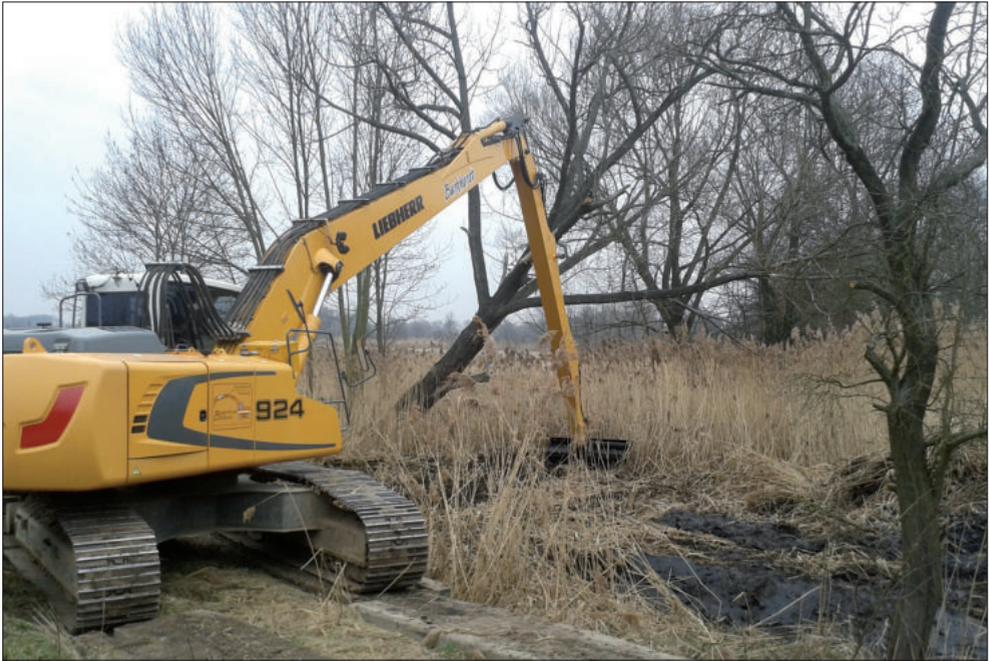
Abb. 38: Während der Bauarbeiten verhinderten Baggermatratzen das Einsinken der Baumaschinen in den nicht tragfähigen Baugrund (Foto: Mauritianum).

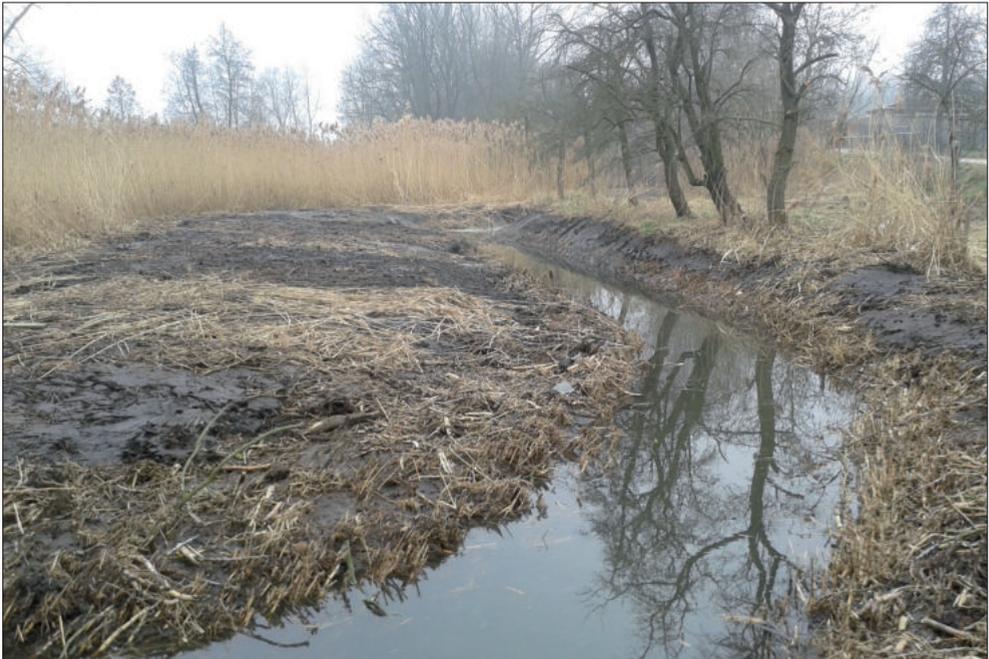
Abb. 39: Fortschritt der Baumaßnahme "Änderung der Wasserführung an Hertha- und Backhausteich" am 06.03.2014. Aufgrund der günstigen Witterung wurde die Baumaßnahme nach nur 4 Tagen Bauzeit fertiggestellt, abgenommen und damit erfolgreich abgeschlossen (Foto: Mauritianum).

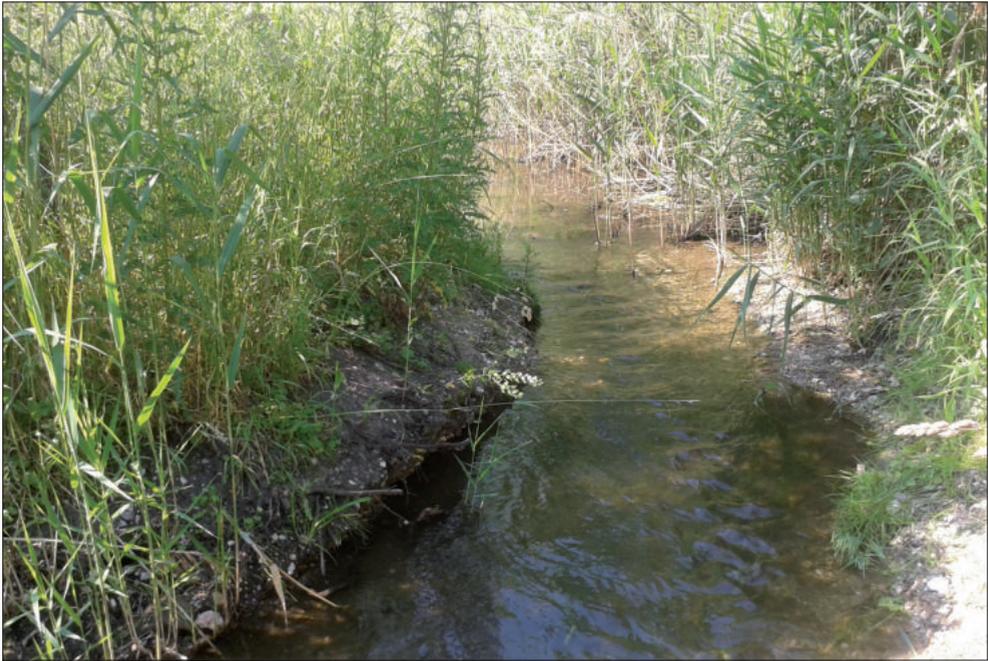
Abb. 40: Der Überlaufbereich am Trenndamm zwischen Backhaus- und Herthateich zeigte im Sommer 2014 eine gewisse Dynamik des neuen Wasserlaufes. Durch Erosion entstanden sandig-kiesige Sohlbereiche – ideales Biotop für zahlreiche Insektenarten (Foto: Mauritianum).

auf einer Fläche von 90 m² und gewährleistet die Wasserversorgung des Teichgebietes trotz der Verlandung des Herthateiches. Zukünftige Verlandungstendenzen des Backhausteiches sind zu beobachten und notwendige Entschlammungsmaßnahmen gegebenenfalls auszuführen. Aufgrund der beobachteten Fließdynamik im Überlaufbereich zwischen Backhaus- und Herthateich (Abb. 40) ist jedoch nicht mit starker Sedimentablagerung zu rechnen.
