Das ENL- Projekt "Haselbacher Teiche" – eine Projektbeschreibung

Maßnahmen zur Sicherung u. Entwicklung der Population des Kamm-Molches, und zur Entwicklung des LRT 3150, eutrophe Standgewässer, sowie Entwicklung u. Verbesserung des FFH-Gebietszustandes unter Nutzung des Karpatenbüffels

GITTE BAUMKÖTTER, ALEXANDER BOROWSKI, MARCO STEGEMANN, DIETMAR KLAUS & MIKE JESSAT

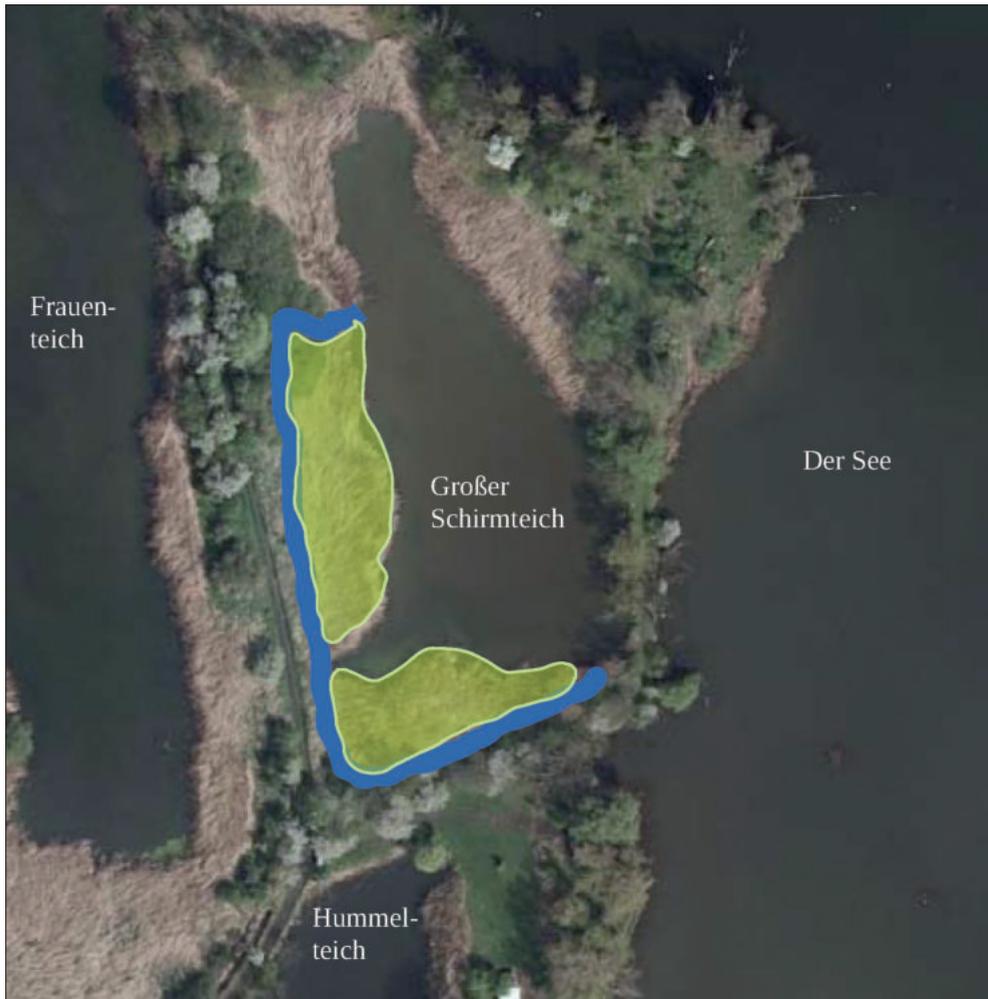
Abb. 41: Schaffung von Schilfinseln (grün) und fischfreien Flachwasserzonen (blau) am südwestlichen Uferbereich des Teiches durch Aushub und Teilberäumung von Ufer- und Verlandungszone..

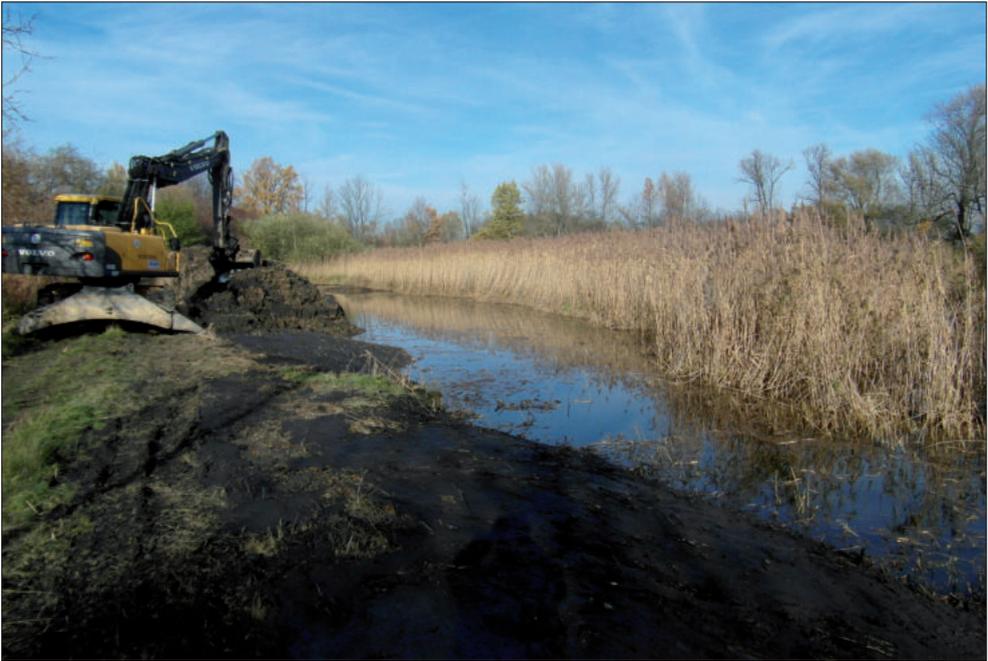
Abb. 42: Baufortschritt beim Abtrag von Schilf und Teichschlamm in den Uferzonen des Großen Schirmteiches (Foto: Mauritianum).

Nach Abstimmungen mit den zuständigen Behörden des Landkreises konnte Anfang November 2013 mit den Landschaftsbauarbeiten begonnen werden (Abb. 42 & Abb. 43). Zur

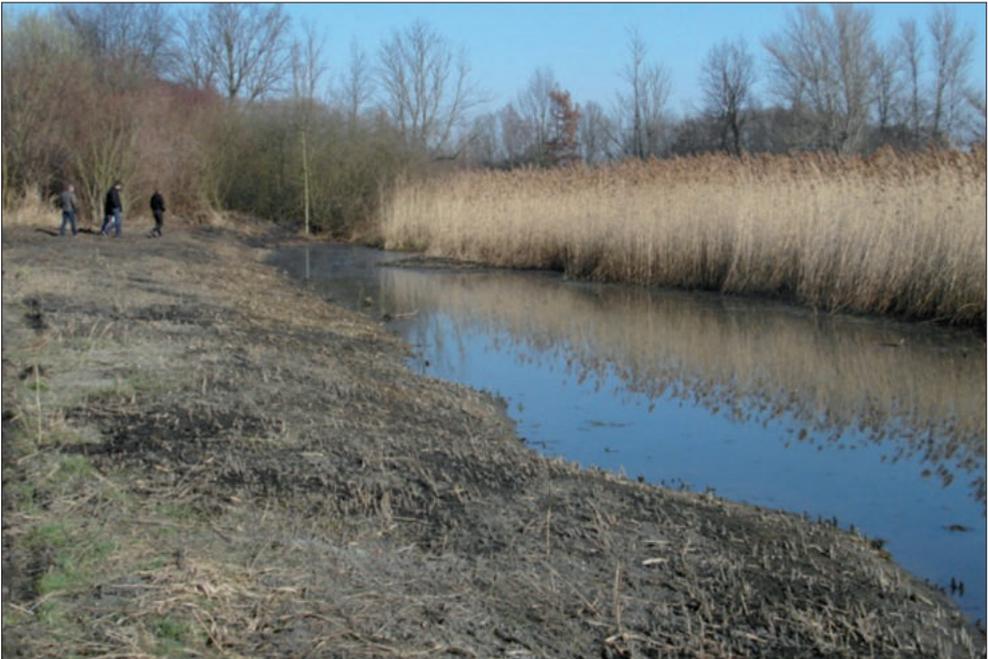
Abb. 43: Aufnahme der neu gestalteten Flachwasserzonen am Großen Schirmteich (Foto: Mauritianum).

Auf einer Fläche von 1300 m² wurde, im Grenzbereich zwischen Ufer- und Verlandungszone des Großen Schirmteiches, ein L-förmiger Graben mit einer Länge von 180 m, einer Breite

von 5 bis 7,5 m und einer Tiefe von bis zu 1 m, ausgehoben. So entstanden Flachwasserzonen und strukturreiche Uferzonen mit Ruhe- und Brutzonen für Wasservögel, Fische und Amphibien. Besonders für Amphibien stellen Flachwasserzonen wichtige Laichhabitate (z.B. Grasfrosch) und Refugien dar. In Teichen mit breiten Flachwasserzonen können sich Kaulquappen in der Regel gut entwickeln, da sie in den Flachwasserzonen mit ihrem oft ausgedehnten Pflanzenbewuchs Schutz vor Prädatoren finden.

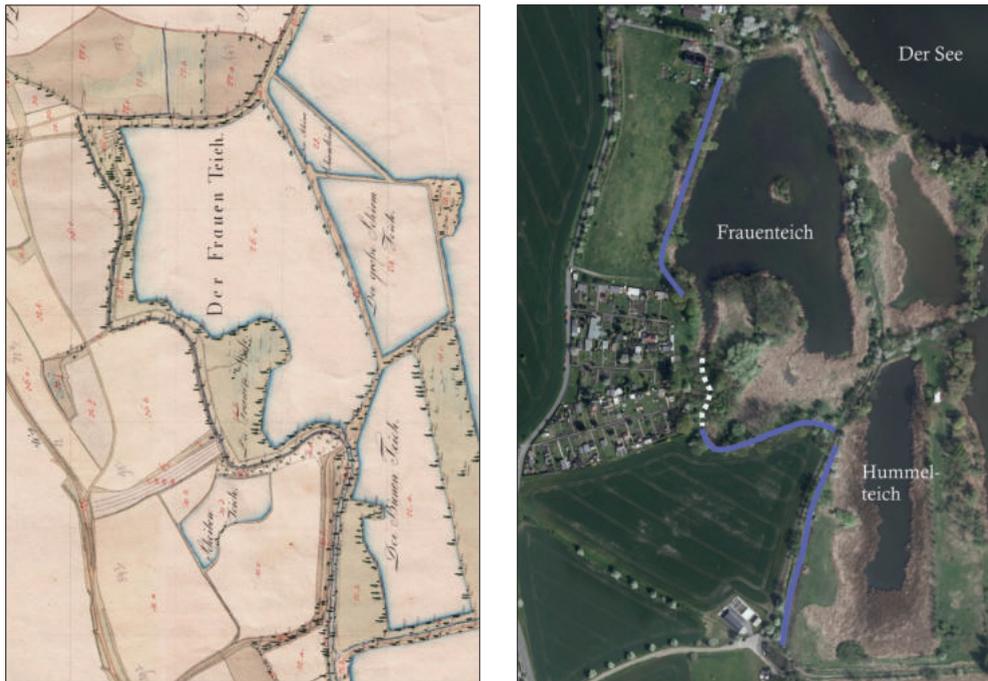
Abb. 44: Umlaufgraben am Fraunteich – Urkarte Haselbach aus dem Jahre 1809 mit historischem Umlaufgraben (links) und Luftbild aus dem Jahre 2013 (rechts) mit Darstellung des geplanten Umlaufgrabens (blau) und des teilweise noch vorhandenen Grabens (weiß).

Durch die Baumaßnahme am Umlaufgraben des Fraunteichs sollte dieses nachgewiesene Kamm-Molch-Gewässer nun optimiert und wieder in voller Länge hergestellt werden. Als wichtiges Verbundelement kann der Graben somit die Ausbreitung des Kamm-Molches über das Grabensystem in den Südraum des Teichgebiets fördern. Ziel der Optimierung des Umlaufgrabens am Fraunteich (Abb. 44) ist die Schaffung und Sicherung eines

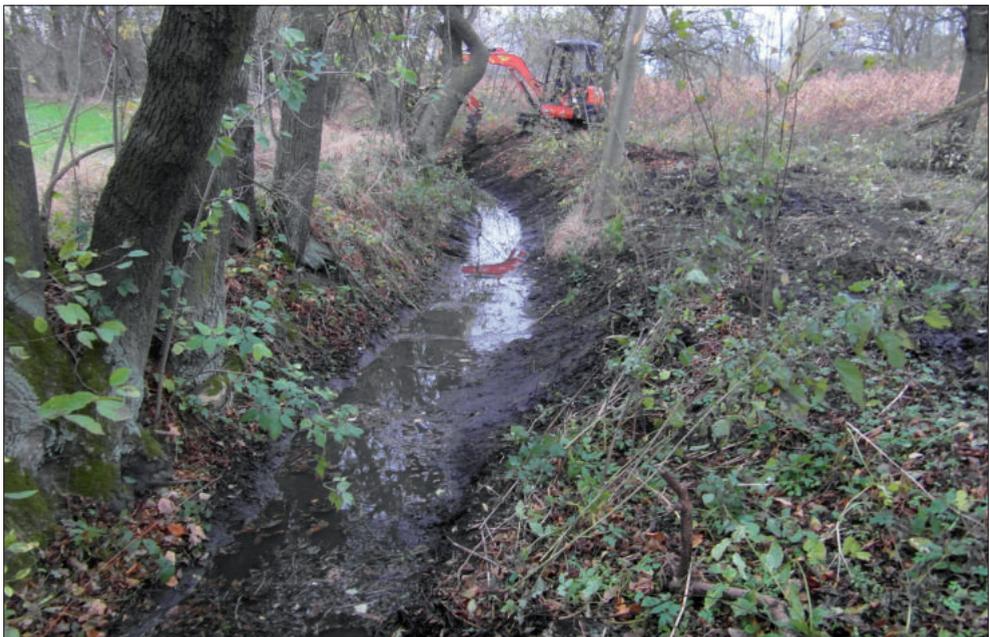
Abb. 45: Wiederherstellung des Umlaufgrabens südlich des Fraunteiches (Foto: Mauritanium).

Innerhalb weniger Tage wurde der südliche Grabenabschnitt zwischen dem Klärwerk und der Gartenanlage „Frohe Zukunft“ auf einer Länge von etwa 350 m, bei einer mittleren Breite von 1,5 m und mittleren Tiefe von 1,0 m wiederhergestellt (Abb. 45). Anschließend wurde der Grabenabschnitt zwischen der Gartenanlage „Frohe Zukunft“ und dem Gebäude des ehemaligen „VEB Binnenfischerei Wermsdorf“ westlich des Fraunteiches beräumt. Im Zuge dieser Erdarbeiten wurden, auf einer Länge von etwa 90 m, bei einer mittleren Breite von 3,0 m und mittleren Tiefe von 0,5 m ausgeführt (Abb. 46). Der Aushub aus der Grabenberäumung und Nachprofilierung wurde vor Ort profilgerecht eingebaut. In den Aushubmassen befanden sich etwa 45 t Hausmüll, die in den letzten Jahrzehnten dort abgelagert und zur Grabenverfüllung benutzt wurden. Aufgrund der enormen Kosten für derart verunreinigten Bodenaushub konnte die Grabenberäumung daraufhin nicht komplett wie geplant ausgeführt werden. Ein Teil des Grabens blieb vorerst verfüllt.

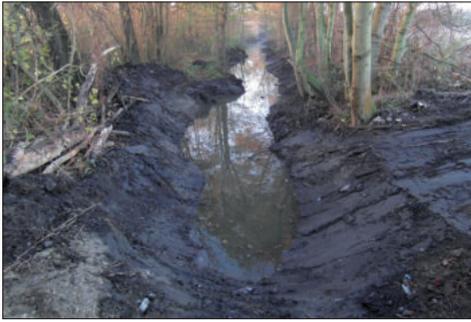
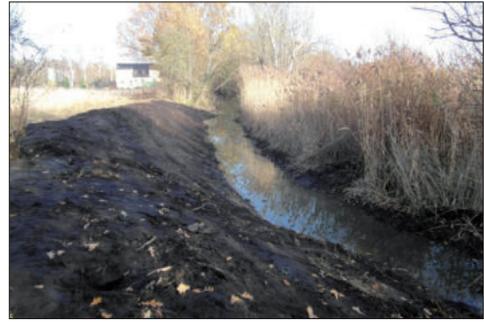
Abb. 46: Baufortschritt am Umlaufgraben westlich des Fraunteichs 2013-14 (Fotos: Mauritianum).

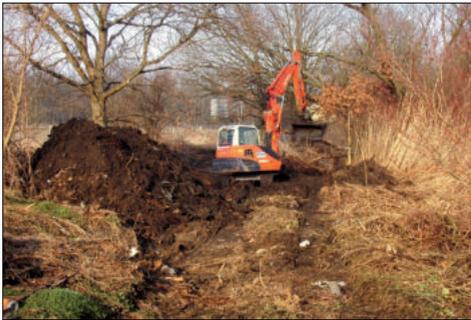
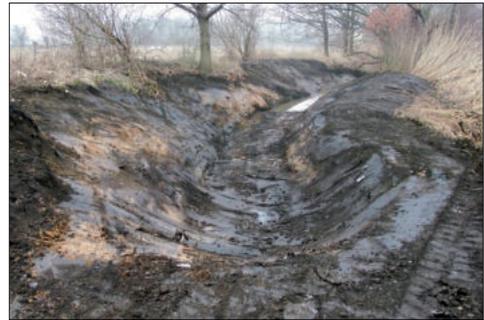
Abb. 47: Bauarbeiten zur "Beräumung des Umlaufgrabens Fraunteich" in 2015 (Fotos: A. Borowski).

Im Zuge der Projektverlängerung bis Mai 2015 konnte dieser Abschnitt der Grabenwiederherstellung finanziert und realisiert werden: die Ergänzung des Grabens um weitere 50 m zur Verbesserung des Biotopverbunds für den Kamm-Molch, einschl. Entsorgung des verunreinigten Bodenaushubs. Die Ausführung erfolgte analog zur Grabenwiederherstellung 2013/2014: Freischnitt/Entbuschung Grabentrasse, Aushub u. Profilierung des Grabens, teichseitige Verbauung des wiederverwertbaren Aushubs, Abtransport und Entsorgung des verunreinigten Erdaushubs. Mit der Durchführung dieser Baumaßnahme wurde im Januar 2015 begonnen, der Abschluss der Landschaftsbauarbeiten erfolgte bereits Anfang Februar (Abb. 47).

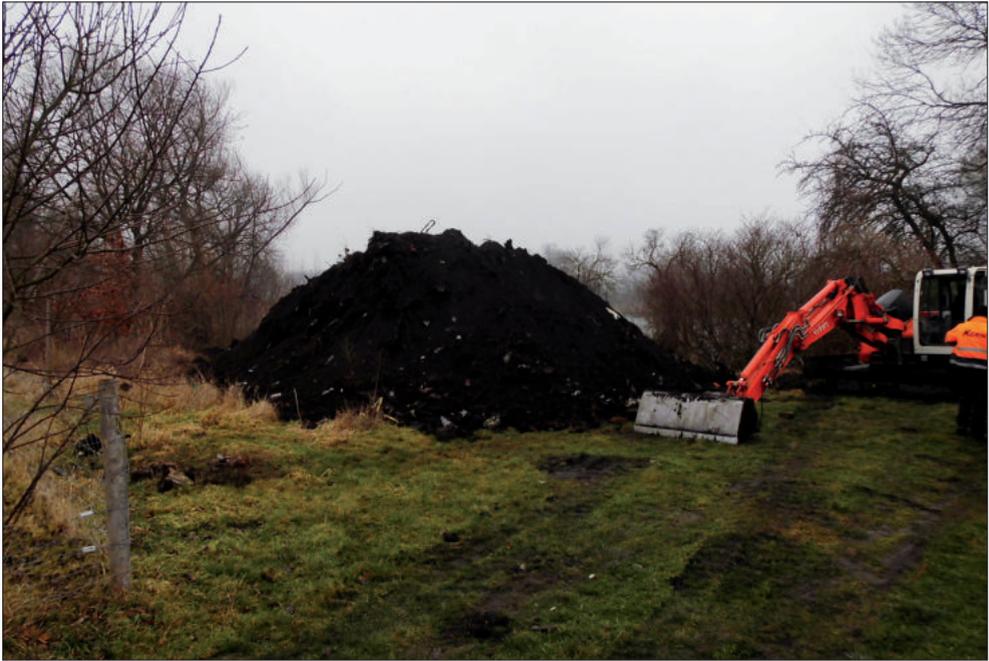
Abb. 48: Aushub mit Bauschutt, Haus- und Grobmüll verunreinigt (Foto: A. Borowski).

Der Grabenabschnitt des Umlaufgrabens am Fraunteich wurde – bei einer Sohlentiefe von 1,0 m und einer Böschungsneigung von 1:2, einer Sohlbreite von 1,0–1,5 m) – auf einer Länge von ca. 50 m wiederhergestellt, wobei neben 191 t wieder verwertbarem Aushub nach LAGA Z 1.2, auch 7 m³ Grobmüll geborgen und entsorgt wurden (Abb. 48).

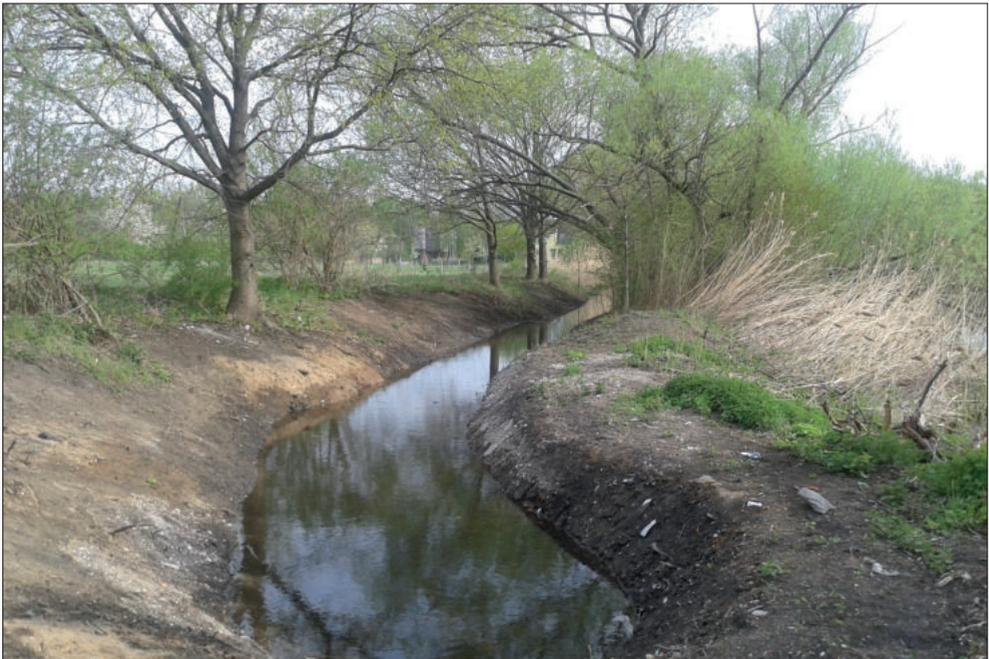
Abb. 49: Der wiederhergestellte Umlaufgraben am Fraunteich im April 2015 (Foto: G. Baumkötter).

Insgesamt wurde auf einer Gesamtlänge von 490 m ein Kamm-Molch-Gewässer optimiert und erweitert (Abb. 49). Dieses naturnahe lineare Gewässer ermöglicht nun die weitere Ausbreitung des Kamm-Molchs und die Stabilisierung der vorhandenen Population. Es bleibt neben der Entwicklung von Flora und Fauna am neu geschaffenen Graben zu beobachten, wie diese Struktur von Anwohnern geachtet wird und ob „wilde“ Ablagerungen zukünftig unterbleiben.

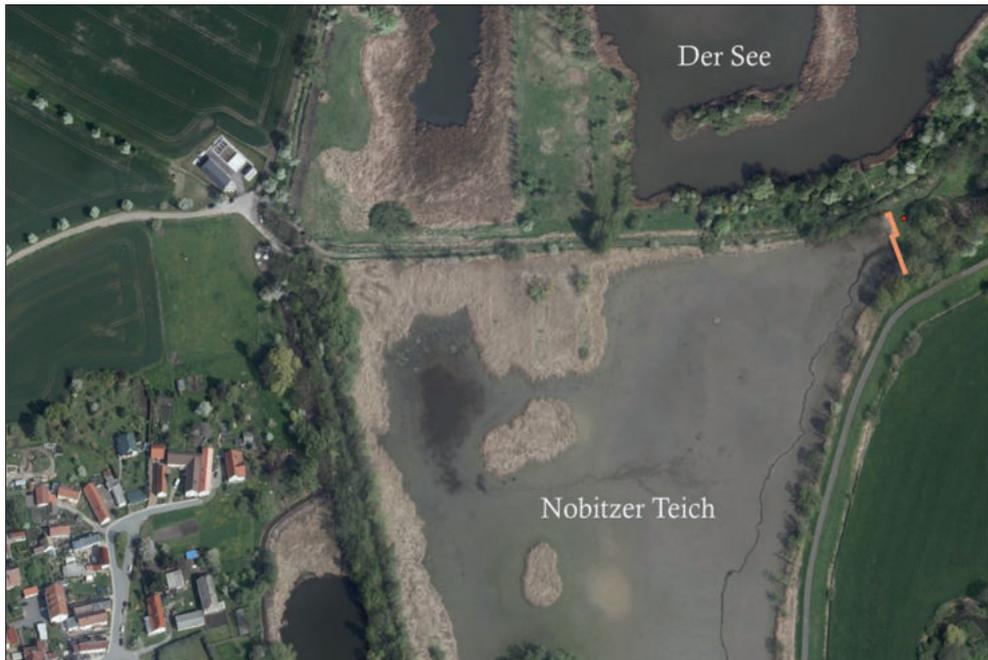
Abb. 50: Ufermauer am NO-Ufer des Nobitzer Teiches (orange).

Der Nobitzer Teich, mit rd. 10 ha das zweitgrößte Gewässer des Teichgebietes, weist in Folge der Bewirtschaftungsumstellung im Jahre 2004 wieder eine dichte Unterwasserflora, bestehend aus Gewöhnlicher Armelechterealge (*Chara vulgaris*) und Gegensätzlicher Armelechterealge (*Chara contraria*), Großem Nixkraut (*Najas marina*), Krausem Laichkraut (*Potamogeton crispus*), Kamm-Laichkraut (*Potamogeton pectinatus*) und Haarblättrigem Laichkraut (*Potamogeton trichoides*) (BOROWSKI 2012) auf. Entsprechend reichhaltig ist das Zooplankton im Teich, so dass auch dieses Gewässer für Molche geeignet erscheint. Lediglich der Prädatordruck durch Fische und vor allem durch Wasservögel ist am Tage hoch, so dass geeignete Tagesverstecke notwendig sind. Molche nutzen, z.B. in alten Dorfteichen mit Natursteinmauern, häufig die Spalten zwischen den Natursteinen als Unterschlupf. Vor allem die Larven des Molches sind am Tage auf solche „Schutzräume“ angewiesen. Um dem Kamm-Molch im FFH-Gebiet einen weiteren potentiellen Lebensraum zu bieten, soll die zum Nobitzer Teich gehörende Ufermauer, am Nordostrand des Teiches gelegen (siehe Abb. 50), eine molchgerechte Natursteinverblendung erhalten.

Bei der ca. 42 m langen Stützmauer handelt es sich um eine Schwergewichtsmauer aus unbewehrtem Beton mit abgewinkeltem Grundriss. Die Mauerstärke der Betonwand war örtlich nicht feststellbar. Die Mauerkrone wird auf ca. 50 cm Höhe durch eine ca. 36,5 cm starke Mauerwerkswand gebildet. In die Mauer ist eine Treppenanlage aus Schwerbeton eingefügt. Die Gründungstiefe der Mauer ist nicht bekannt. Die Oberkante der Mauerkrone über dem derzeitigen Niveau des Teichschlammes beträgt im Mittel 1,80 m. Die Erbauungszeit wird auf den Zeitraum zwischen 1960 und 1970 geschätzt. Soweit feststellbar, ist ein Beton mit festem und geschlossenem Gefüge vorhanden. In die Mauer ist ein Ablaufbauwerk mit mehreren Abgängen integriert.

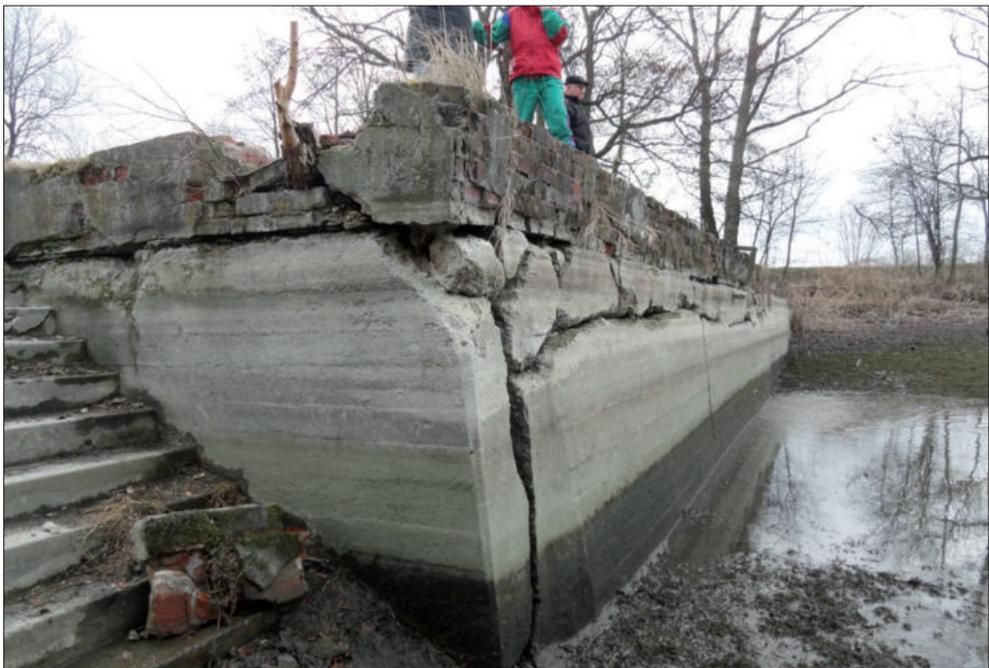
Abb. 52: Ansicht der Ufermauer mit integrierter Treppenanlage nach dem Ablassen des Teiches (Foto: Mauritianum).

Teile der Mauer weisen beträchtliche Schäden in Form von Rissen auf.

- Mauerkrone: Das Mauerwerk der Krone weist beträchtliche Gefügestörungen infolge Durchfeuchtung und nachfolgender Frostabsprengung auf. Der Fugenmörtel ist brüchig bzw. bereits zerstört, die Krone ist durch Pflanzenbewuchs stark durchwurzelt. Das Kronenmauerwerk ist nicht sanierungsfähig und muss abgebrochen werden.
- Vertikale Risse in der Betonmauer: Diese Risse werden aus statischer Sicht als unkritisch bewertet. Rissursache sind mit hoher Wahrscheinlichkeit horizontal wirkende Zwangkräfte aus Temperaturdifferenzen.
- Breiter horizontaler Riss in der Betonmauer: Hier ist die Mauer ca. 90 cm unter der Oberkante auf ihrer gesamten Länge komplett durchgerissen. Rissursache sind mit

Insgesamt kann die Mauer als derzeit noch standsicher eingeschätzt werden. Insbesondere befinden sich die unteren, meist unter Wasser liegenden Abschnitte, in einem guten Zustand. Ein weiteres Fortschreiten der Zerstörungen infolge Frosteinwirkung wird aber zum Verlust der Tragfähigkeit der Mauerkrone und damit zu Teileinstürzen führen. Die Mauer ist weiterhin nutzbar.

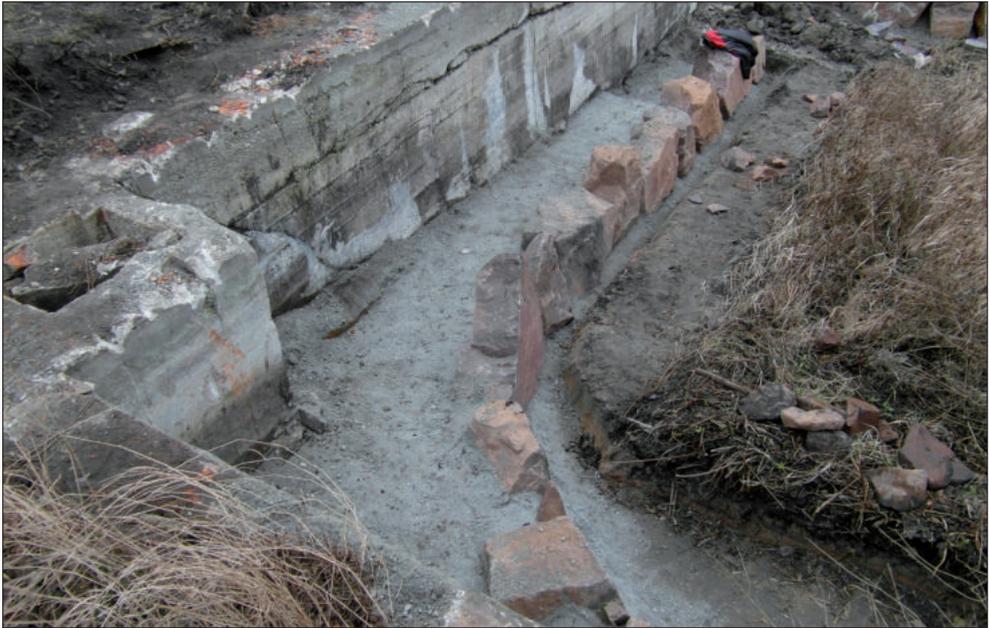
Abb. 54: Bereits Anfang Januar 2014 wurde mit den Arbeiten zur Natursteinverblendung (Rhyolith) begonnen, in der zweiten Januarwoche war die Mauergründung im ersten Abschnitt fertiggestellt sowie eine erste Steinreihe in Beton gesetzt (Foto: Mauritanium).

Bei regelmäßigen Baustellenkontrollen durch die Projektmitarbeiter wurde die Kamm-Molch-gerechte Ausführung der Mauerverblendung abgesichert: ausreichend offene bzw. tiefe Fugen, lediglich Betonhinterfüllung, jedoch keine Verfugung der Sichtflächen. Die in die Ufermauer integrierte Treppenanlage musste komplett abgerissen werden und als wichtiger Zugang zur Teichfläche (z.B. beim Abfischen) neu errichtet werden. Hier kamen Betonblockstufen zum Einsatz (Abb. 54 & Abb. 55).

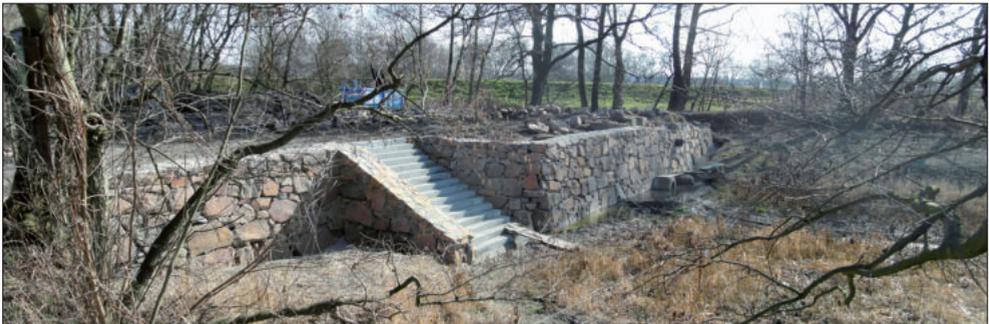
Abb. 55: Fortschritt der Bauarbeiten "Ufermauer Nobitzer Teich" am 28.02.2014 mit fertiggestellter Treppenanlage (Foto: Mauritanium).

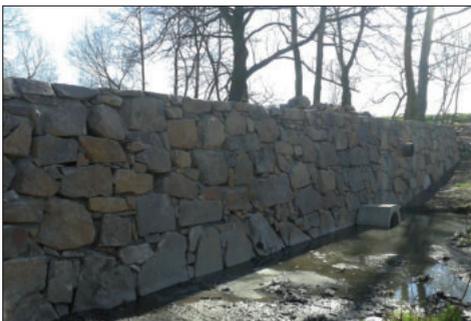
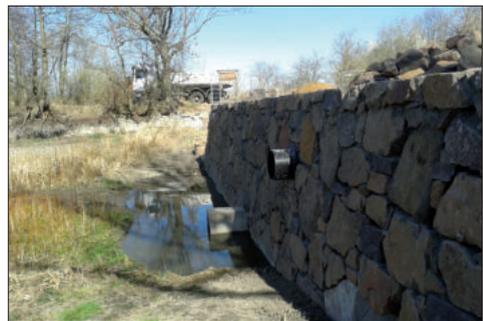
Abb. 56: Die neue Ufermauerverblendung mit integrierten Zu- und Abläufen der Hälterteiche (Fotos: Mauritanium).

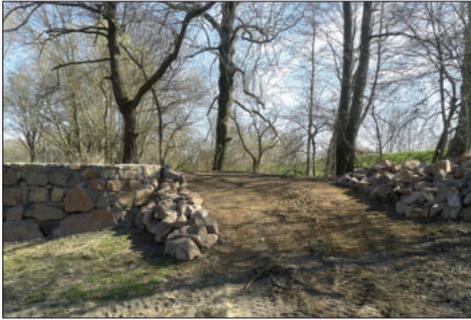
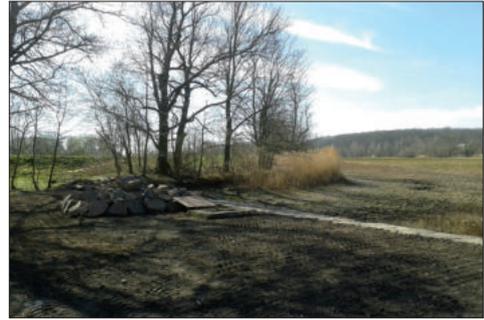
Abb. 57: Ufermauer Nobitzer Teich nach Fertigstellung im März 2014 (Fotos: Mauritianum).

Dank nur kurzzeitiger, witterungsbedingter Bauunterbrechungen war ein zügiger Baufortschritt möglich. Die Ufermauer wurde als Schwergewichtswand mit einer vertikalen Verblendung aus Bruchsteinmauerwerk bis Mitte März 2014 fertiggestellt.

Mit der Natursteinverblendung der Ufermauer wurde eine 146 m² Bruchsteinmauerwerksfläche geschaffen, die als Rückzugsraum des Kamm-Molches zum Schutz vor Fraßfeinden fungiert und damit den Nobitzer Teiches zu einem Reproduktionsgewässer für den Kamm-Molch entwickelt. Gleichzeitig bieten der hohe Anteil tiefer Spalten und Lücken im Mauerwerk unterhalb der Wasserlinie vielen aquatischen und semiaquatischen Kleintieren einen zusätzlichen Lebensraum. So konnte im Sommer 2014 beobachtet werden, dass viele Tausend Kaulquappen der Erdkröte die Steinmauer und das Spaltensystem als Ruheraum nutzten. Außerdem wurden aus nicht verbauten Natursteinen nischenreiche Steinhaufen bzw. Uferschüttungen errichtet, die aufgrund ihrer exponierten Lage als Lebensraum, z.B. für wärmeliebende Insekten oder Zauneidechsen dienen können (Abb. 57 – Abb. 59).

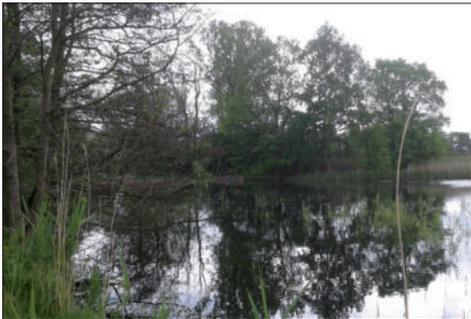
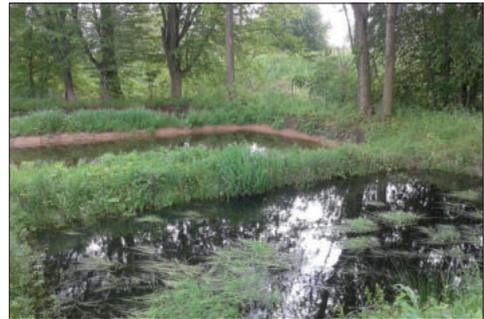
Abb. 58: Wiederbespannung (Füllstand zum 15.05.2014) des Nobitzer Teiches (links) und der benachbarten Hälterteiche (rechts) nach Fertigstellung der Ufermauer (Fotos: Mauritianum).

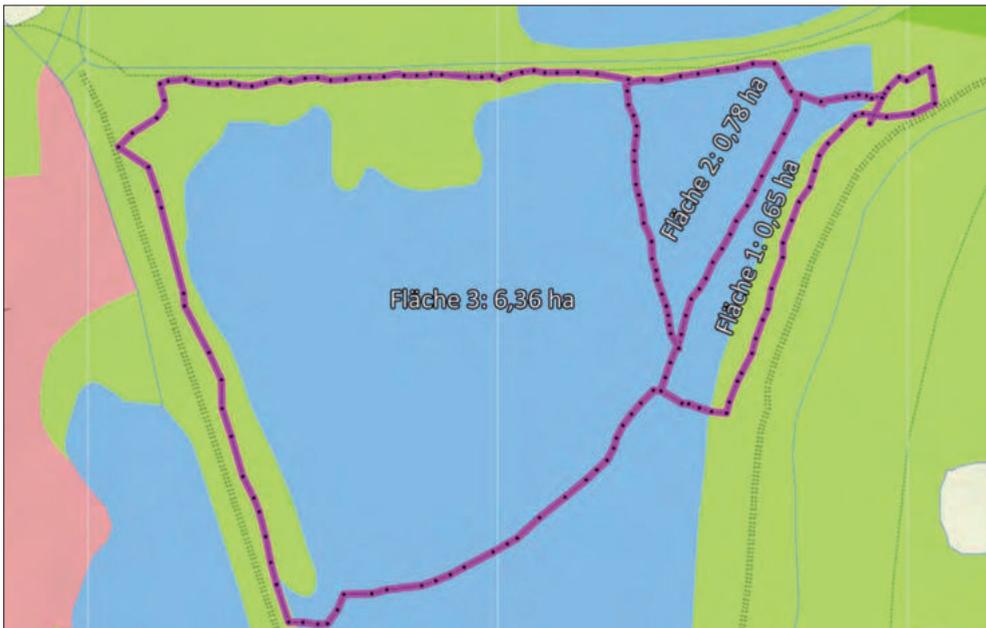
Abb. 61: Mobile Weideflächen auf dem Nobitzer Teich (Karte: D.Klaus).

Nachdem in den Monaten Juli/August eine starke Vegetationsentwicklung auf der Teichbodenfläche des Nobitzer Teiches zu verzeichnen war (Abb. 60), wurde zunächst eine Teilfläche (Fläche 1; Abb. 61) davon zur Beweidung mit Wasserbüffeln mobil eingezäunt. Am 23.08.2013 wurden dazu vier Jungbüffel von der Weidezaunanlage an der Hummelwiese auf die Weidefläche im Nobitzer Teich umgetrieben. Nach je 4–8 Wochen wurde die Weidefläche unter Erweiterung des Mobilzauns vergrößert: Am 20.09.2013 von 0,65 ha (Fläche 1) auf 1,43 ha (Fläche 1 + Fläche 2) und am 12.11.2013 auf insgesamt 7,79 ha (Fläche 1 + Fläche 2 + Fläche 3). Zusätzlich zu den dortigen Jungtieren bezogen am 27.11.2013 eine Mutterkuh und zwei weitere Jungtiere aus einer Weidezaunanlage in Unterzetzscha und im Dezember noch eine weitere Mutterkuh mit Kalb die mobile Weidefläche auf dem Nobitzer Teich, die im Januar auf fast die Gesamtfläche des Teiches erweitert wurde. Nach der letzten Erweiterung des Mobilzauns am 15.01.2014 rings um den Nobitzer Teich beweideten bis zum Abtrieb der Herde am 10.03.2014 zwischenzeitlich sieben Büffel-Fersen und zwei Altkühe die Gesamtfläche von 12 ha (Fläche 1 + Fläche 2 + Fläche 3 + Fläche 4). Diese erhielten einen provisorischen Unterstand auf der Insel des Nobitzer Teiches, welchen sie jedoch nicht nutzten. Selbst bei Schneefall lagen die Tiere auf der Insel lieber im Schutz alter Weiden. Bis Anfang März verblieben die Büffel auf dieser Winterweide und wurden nur bei hoher Schneelage und am Ende des Winters gering zugefüttert (Abb. 62).

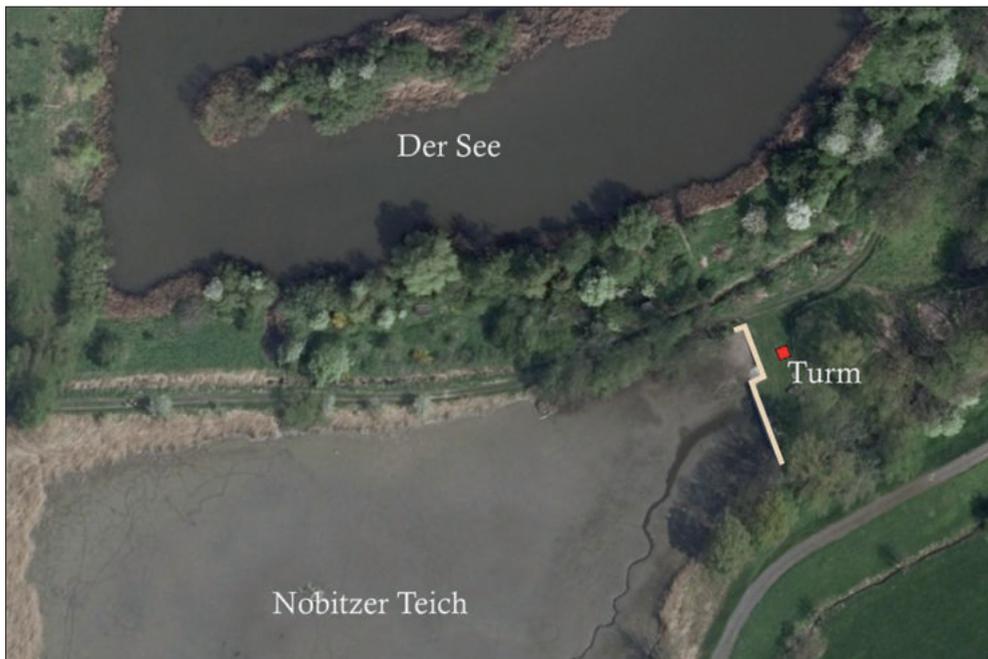
Abb. 69: Der geplante Beobachtungs- und Aussichtsturmes in der Nähe der historischen Hälterteiche am Nordostufer des Nobitzer Teiches.

Die Errichtung eines Beobachtungs- und Aussichtsturmes in der Nähe der historischen Hälterteiche am Nordostufer des Nobitzer Teiches (Abb.69) soll wesentlich zur Besucherlenkung, Information und Akzeptanzsteigerung beitragen. Der als Holzkonstruktion geplante Turm soll zudem als Vogelbeobachtungsturm, als zentraler Anlaufpunkt, Ausflugs- und Wanderziel dienen.

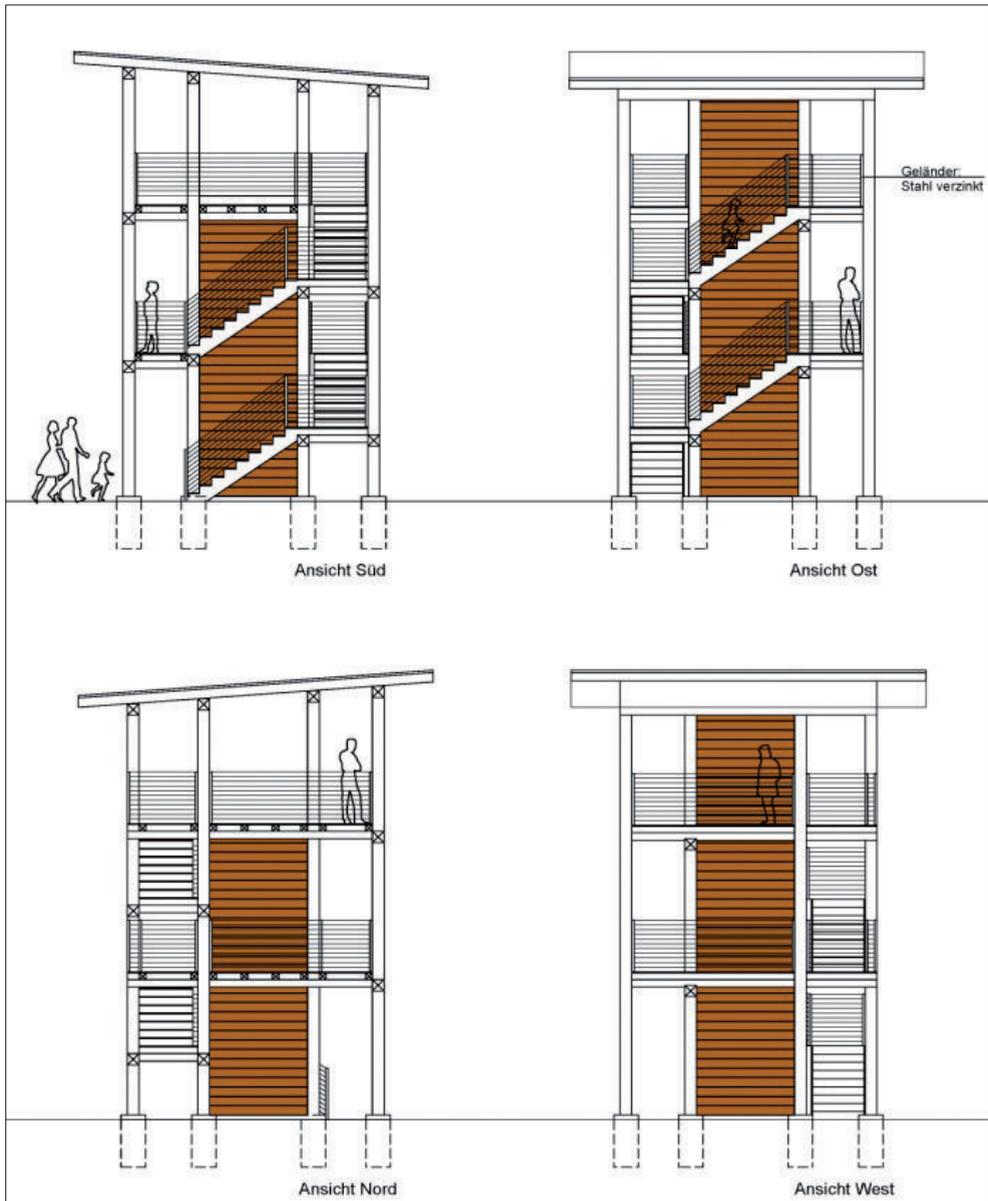
Abb. 70: Ansichten des Aussichtsturmes aus der Genehmigungsplanung (BAUCONZEPT 2013b).

- Turm als Holzkonstruktion
- Grundriss ca. 5 x 5 m
- Gesamthöhe ca. 9,50 m mit 2 Ebenen/ Plattformen
- Podesthöhe der Aussichtsplattformen 3,15 sowie 6,31 m
- Tragende Stützen aus Nadelholz, unbehandelt
- Holzschalung aus Lärche, unbehandelt
- Stahlbeton-Fundamente C25/30 für Stützenfüße frostfrei auf tragfähigem Grund (gewachsener Boden)
- Dacheindeckung Bitumendachpappe auf Schalung
- Dachentwässerung als freie Entwässerung auf das Grundstück

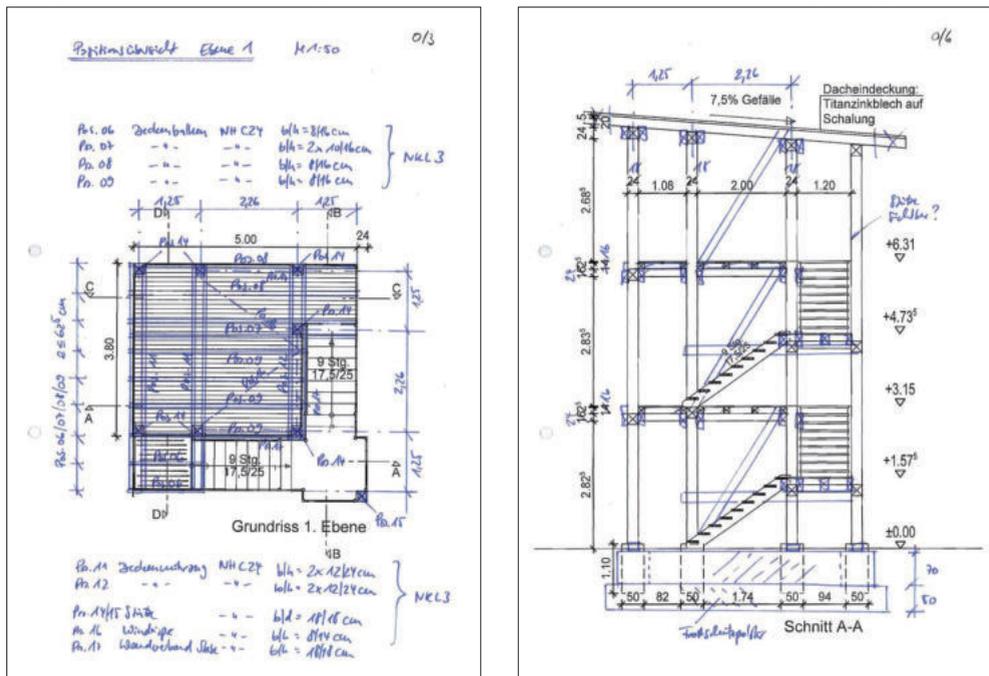
Abb. 71: Auszug aus der Statischen Berechnung zum Beobachtungsturm am Nobitzer Teich (BAUCONZEPT 2014).

vorlag, war es notwendig, die in der statischen Berechnung (Abb. 71) angenommenen Baugrundverhältnisse vor Ort zu überprüfen. Geplant war die Gründung des Fundamentes auf einem lastverteilenden Polster aus Magerbeton. Das Polster sollte laut Ausschreibung bis in tragfähige Schichten geführt werden, mindestens jedoch bis in frostfreie Tiefe (hier 1,20 m). Die Gutachter empfahlen den zusätzlichen Einbau von Magerbeton über die gesamte Grubenbreite, was von der Baufirma entsprechend realisiert wurde (Abb. 72).

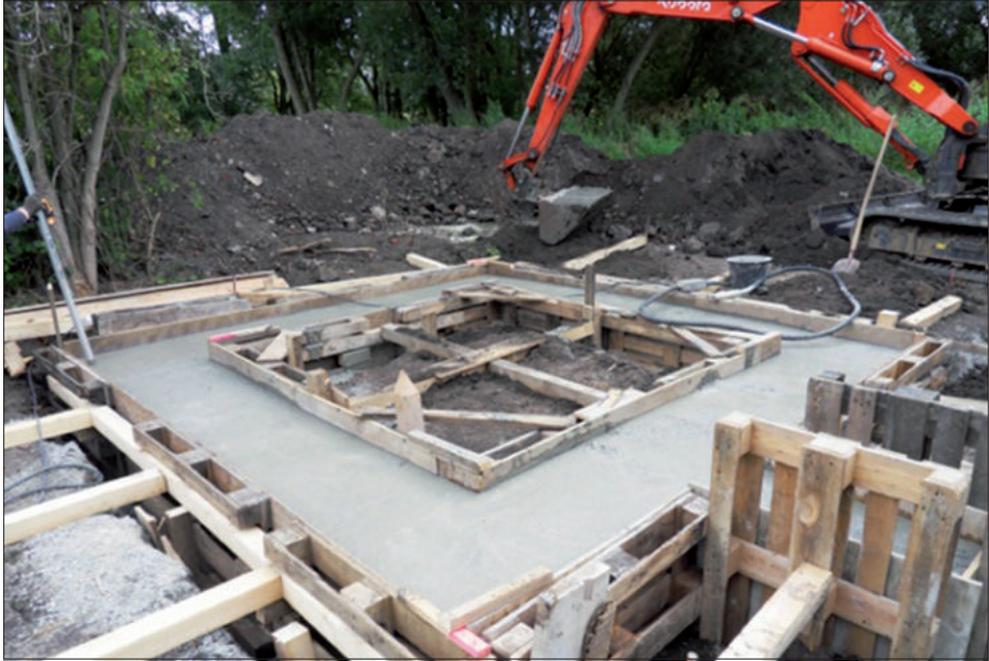
Abb. 72: Fundament des Aussichtsturmes am Nobitzer Teich (Foto: Mauritianum).

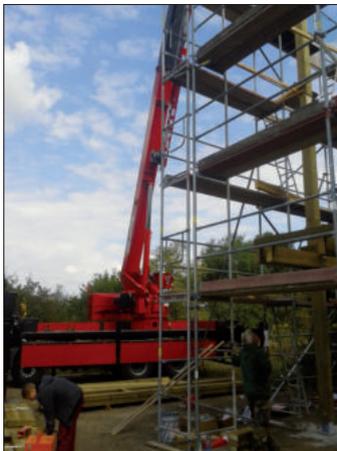
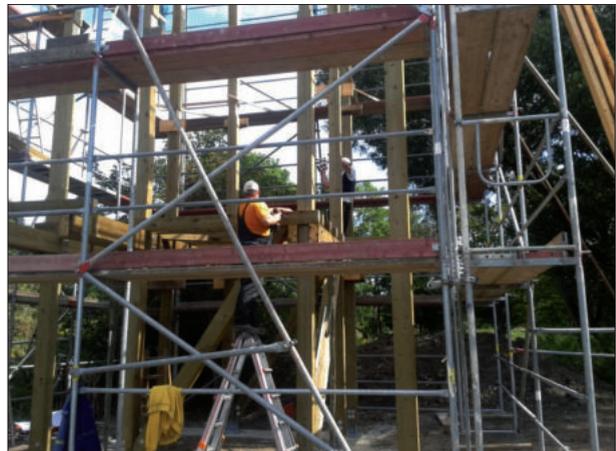
Abb. 73: Einrüstung und Endmontage des Aussichtsturmes im August 2014 (Fotos: M. Stegemann).

Noch vor Rückbau des Gerüsts (Abb. 73) fanden Arbeitseinsätze des NABU Altenburger Land e.V. statt, bei dem die Beräumung des Aushubs sowie die Beseitigung von Grünschnitt rund um den Turm durchgeführt und auf dem Dach Substrat für eine Dachbegrünung aufgebracht wurden (Abb. 74). Ebenso wurde im Frühjahr 2015 das Umfeld und der zum Turm führende Weg mit einer neuen Kiesauflage versehen. Den Kies spendete die Firma HEIM Kieswerk Nobitz GmbH & Co. KG.

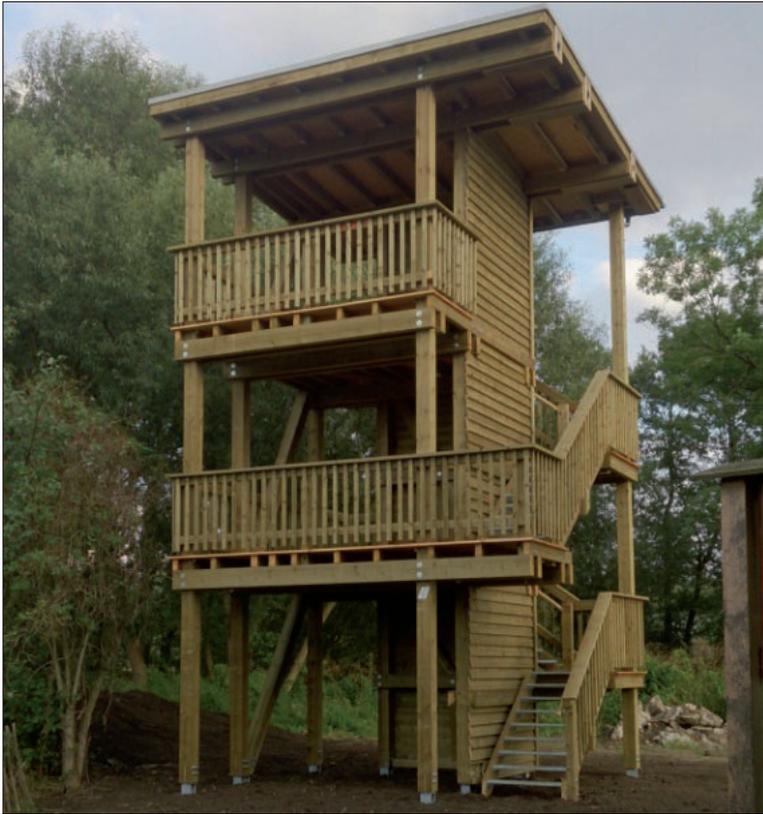
Abb. 76: Vorderansicht des Aussichtsturmes vom 09.09.2014 nach Rückbau der Einrüstung (Foto: Mauritianum).

Ebenfalls in ehrenamtlicher Arbeit des NABU wurden verschiedene Nisthilfen und Nistkästen, z.B. für Schwalben und Schellenten an der Turmkonstruktion angebracht (Abb. 75), woraufhin die Einrüstung des Turmes durch die ausführende Baufirma zurückgebaut werden konnte (Abb. 76).

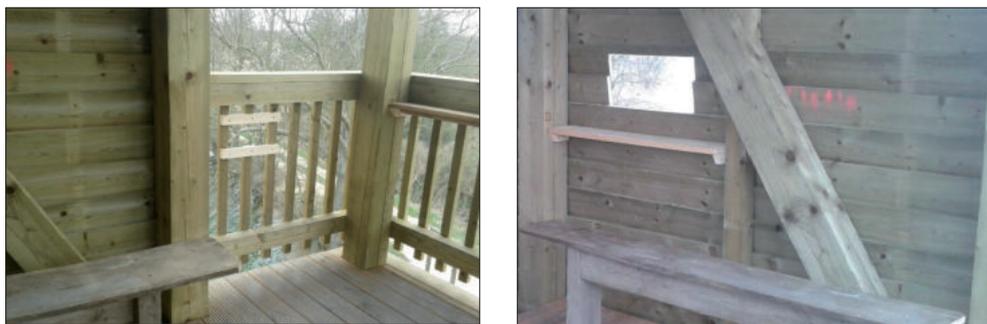
Abb. 79: Detailaufnahmen des Aussichtsturmes am Nobitzre Teich (Fotos: M. Jessat).

Der Turm wird in der Bevölkerung sehr gut angenommen und von Einwohnern der umliegenden Orte sowie anreisenden Naturliebhabern rege genutzt. Zustand und Verkehrssicherheit des Turmes werden regelmäßig durch die Projektmitarbeiter bzw. ehrenamtliche Helfer des NABU Altenburger Land e.V. kontrolliert. In ehrenamtlicher Arbeit wurden inzwischen Sitzbänke, Ablagebretter, Aussichtsluken für Vogelbeobachtungen auch in Sichthöhe von Kindern ergänzt (Abb. 79).

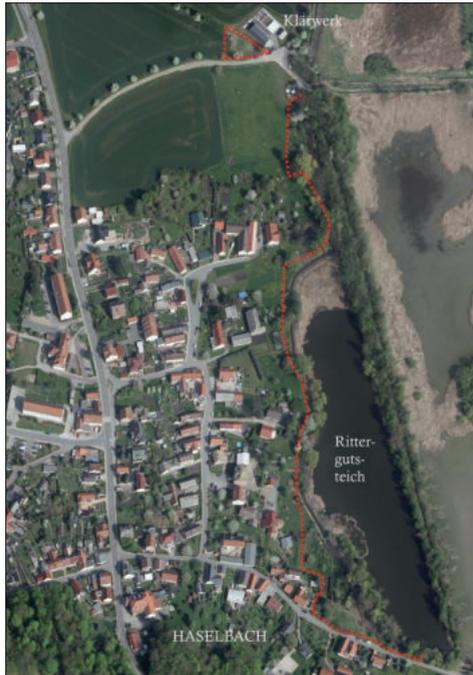
Abb. 81: Die Einzäunung von Weideflächen am Rittergutsteich (links, rote Linie) sowie die Grenzanzzeige mit 16 neuen Grenzpunkten auf den Flurstücksgrenzen (rechts).

Als Voraussetzung für die Errichtung einer Weidezaunanlage war nördlich des Umlaufgrabens bis zur Höhe Klärwerk Haselbach das Einmessen und Abstecken zusätzlicher Grenzpunkte auf den Flurstücken 92/8, 77/2 und 78/12 der Flur 1, Gemarkung Haselbach, erforderlich. Die Grenzanzeige wurde im Oktober 2013 durch einen Öffentlich bestellten Vermessungsingenieur ausgeführt. Auf 320 m Grenzlänge wurden dabei insgesamt 16 Grenzpunkte eingemessen (Abb. 81).

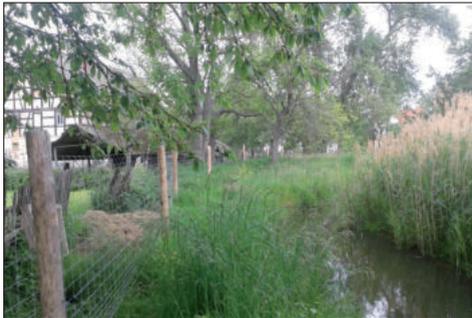
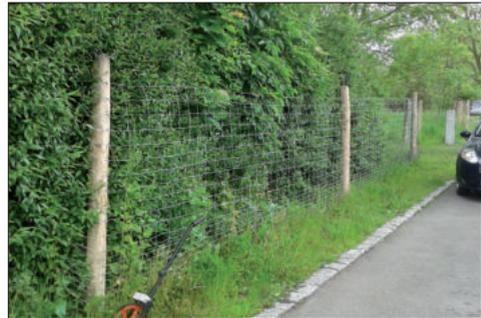
Abb. 82: Fertiggestellte Abschnitte der Zaunanlage entlang der abgesteckten Grenzpunkte (Fotos: G. Baumkötter).

Entlang des gesamten Grenzverlaufes wurde anschließend, im November-Dezember 2013 ein stationärer Weidezaun installiert: als Knotengitterzaun an gerammten Pfählen aus Robinienholz im Abstand aller 5 m mit 2 innenliegenden, stromführenden Drähten (Abb. 82).

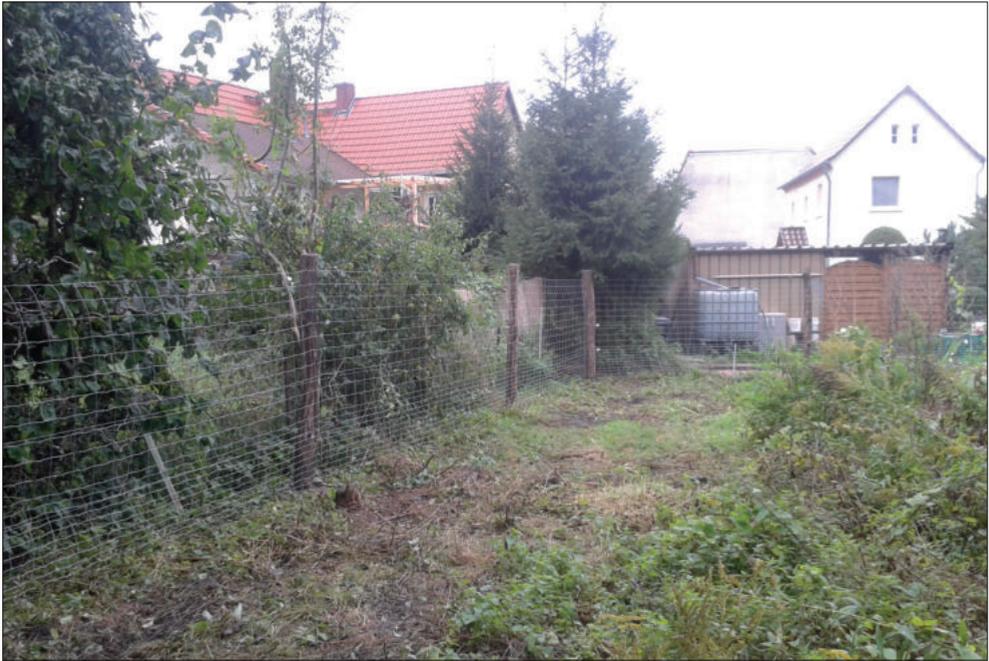
Abb. 83: Restleistungen der Zaunbaufirma zur "Schaffung von Weideflächen am Rittergutsteich" im September 2014 – Lückenschließung und Einbezug ehemals privat genutzter NSG-Flächen (Foto: Mauritianum).

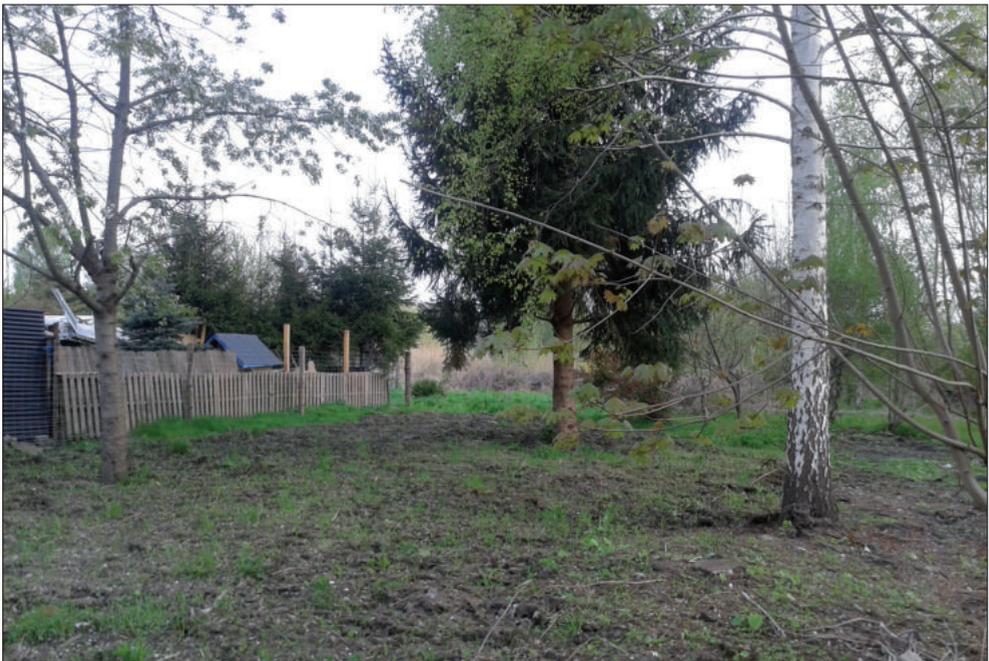
Abb. 84: Zaunverlauf nach Änderung im Februar 2015. Im Vordergrund ehemals als Gärten genutzte NSG-Flächen, welche beräumt und der Weidefläche zugeschlagen wurde (Foto: Mauritianum).

Im Zeitraum der Projektverlängerung erfolgte der Rückbau der privaten Nebengebäude und -anlagen durch den Anlieger. Die Beräumungsarbeiten wurden durch das Projektpersonal und durch ehrenamtliche Helfer bei einem Arbeitseinsatz des NABU Altenburger Land e.V. unterstützt. Dabei wurden standortfremde Gehölze entfernt, Buschwerk gerodet sowie Müll, Unrat und bauliche Anlagen (Zaunreste, Einfassungen, Schuppen etc.) beräumt. Im Anschluss konnte der Zaunverlauf an den eigentlichen Grenzverlauf angepasst werden (Abb. 83 & Abb. 84). Auch dieser Zaunumbau wurde durch das Projektpersonal und ehrenamtliche Helfer bewerkstelligt.

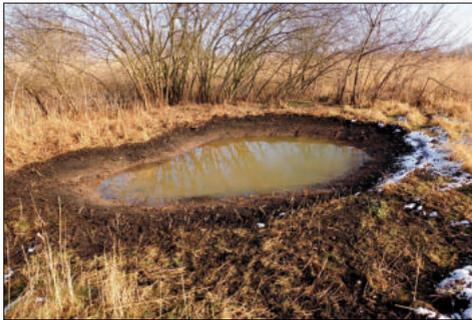
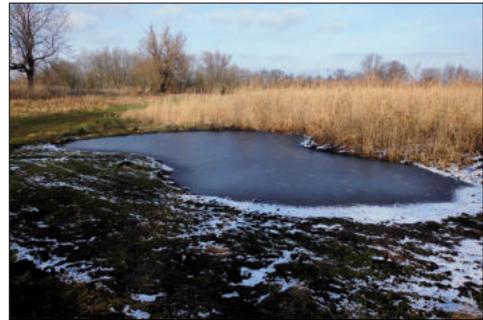
Abb. 86: Zwei neu angelegte Kleingewässer auf der Hummelwiese (Fotos: A. Borowski).

Die Landschaftsbauarbeiten zum Tümpelbau erfolgten ab Mitte Januar bis Mitte Februar 2015 durch die beauftragte Firma. Dabei wurden ca. 800 m³ Boden ausgehoben und vor Ort seitlich wieder eingebaut. So konnten insgesamt 10 Kleingewässer auf Hummel- und Mittelwiese, am Südost-Ufer der See und auf der Weidefläche am Rittergutsteich neu geschaffen werden (Abb. 86–Abb. 89).

Die Größe und Ausgestaltung der Kleingewässer variiert: mittlerer Durchmesser von 10 m, Maximaltiefe von 1,0 m und mittlere Flächengröße von jeweils 100 m².

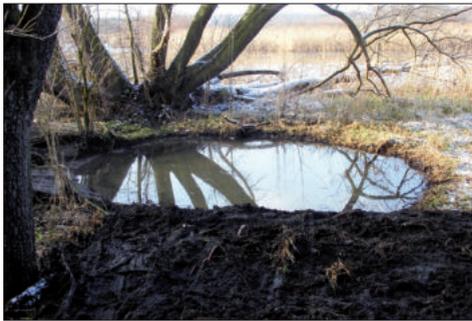
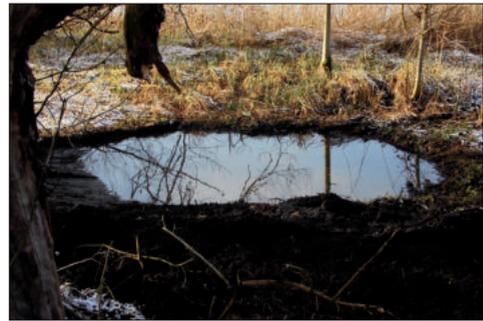
Abb. 87: Zwei neu angelegte Kleingewässer am Südost-Ufer des See (Fotos: A. Borowski).

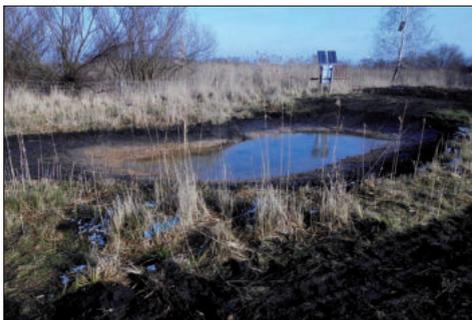
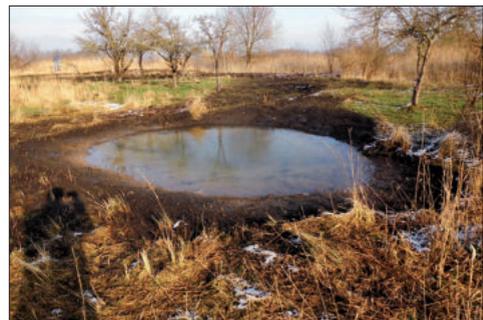
Abb. 88: Zwei von fünf neu angelegten Kleingewässern auf der Mittelwiese innerhalb der Beweidungsfläche (Fotos: A. Borowski).

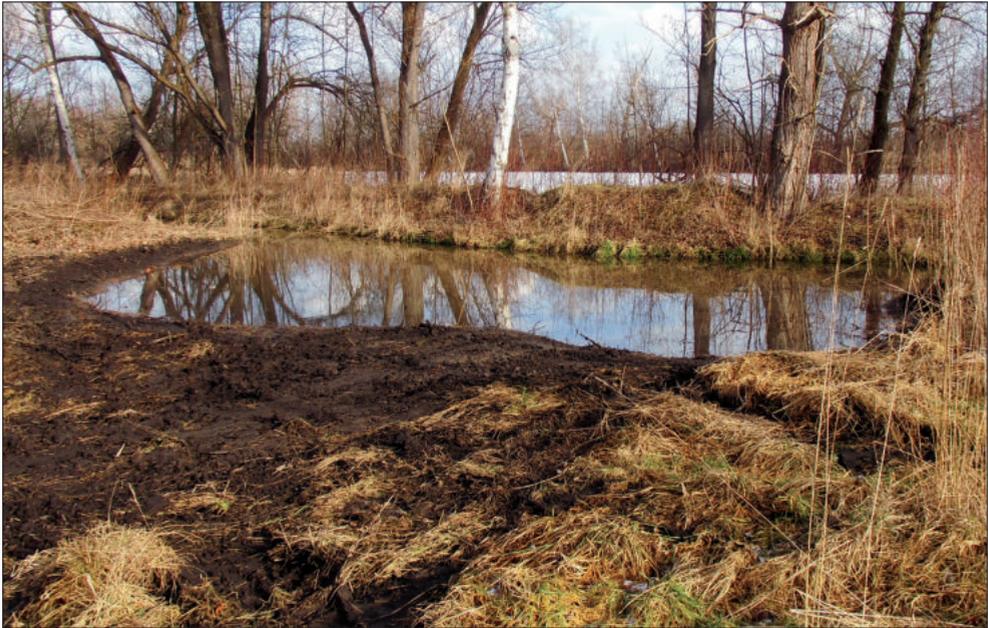
Abb. 89: Neu angelegtes Kleingewässer auf der Weidefläche am Rittergutsteich – dieses Kleingewässer wurde in Form einer Grabentasche im Nebenschluss an den Umlaufgraben am Rittergutsteich angelegt. Diese Grabenaufweitung fördert den Wasserrückhalt im Gelände und erhöht die biologische Wirksamkeit des Grabens durch Uferabflachungen (Foto: A. Borowski).
