Das ENL- Projekt "Haselbacher Teiche" – eine Projektbeschreibung

Maßnahmen zur Sicherung u. Entwicklung der Population des Kamm-Molches, und zur Entwicklung des LRT 3150, eutrophe Standgewässer, sowie Entwicklung u. Verbesserung des FFH-Gebietszustandes unter Nutzung des Karpatenbüffels

GITTE BAUMKÖTTER, ALEXANDER BOROWSKI, MARCO STEGEMANN, DIETMAR KLAUS & MIKE JESSAT

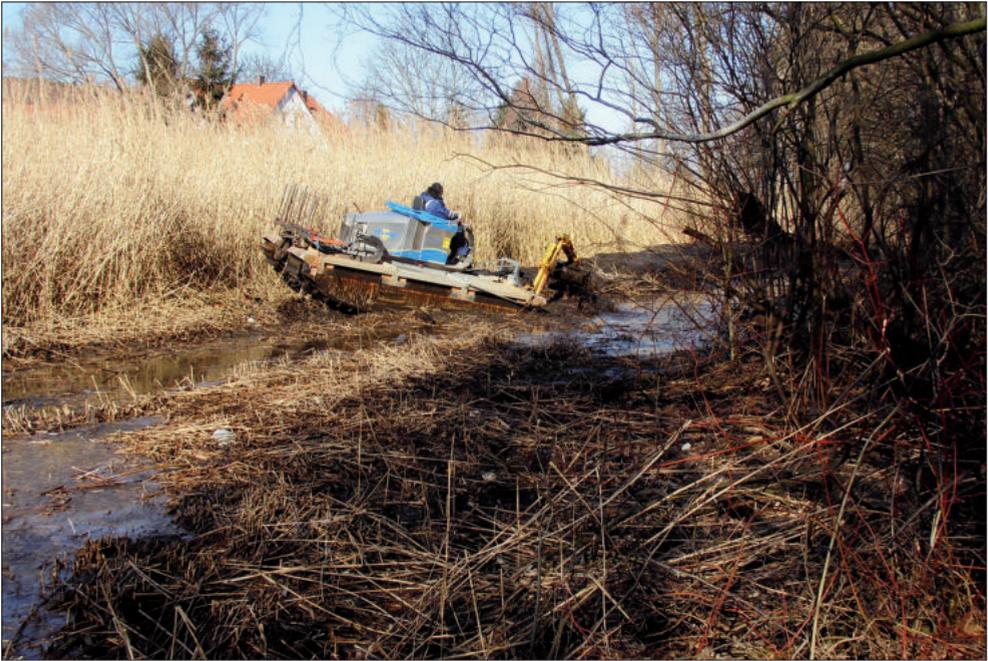
Abb. 90: Schilfmahd mit Amphibienfahrzeug (Foto: A. Borowski).

Die Maßnahme wurde im Februar 2015 durch die beauftragte Firma mit Hilfe eines speziellen Amphibienfahrzeugs (Truxor) mit Schneid- und Rechenvorsatz bzw. Baggerarmvorsatz ausgeführt. Im Zuge der Arbeiten wurden zunächst ca. 200 m² Schilf entlang einer Grabentrasse von ca. 50 m Länge und 4 m Breite geschnitten und seitlich abgelagert (Abb. 90). Der geringe Bodendruck des Amphibienfahrzeugs erlaubt eine Fortbewegung ohne Beschädigung des Untergrundes. Deshalb ist der Truxor u.a. besonders geeignet für Naturschutzgebiete mit Gewässern und Verlandungszonen, auf denen andere Fahrzeuge nur mühsam vorankommen. Bei den darauffolgenden Aushubarbeiten wurden – bei einer Sohlbreite und Grabentiefe von je etwa 0,8 m – ca. 150 m³ Aushub entlang der o.g. Grabentrasse beiderseits verbaut (Abb. 91), so dass ein Auslaufgraben nördlich des Rittergutsteiches entstand. Nach Ende des ENL-Projektes „Haselbacher Teiche“ zum 31.05.2015 wird die zukünftige Sömmerung des Rittergutsteiches vom NABU Altenburger Land e.V. als Projektträger, Pächter und Betreiber mittelfristig angestrebt.

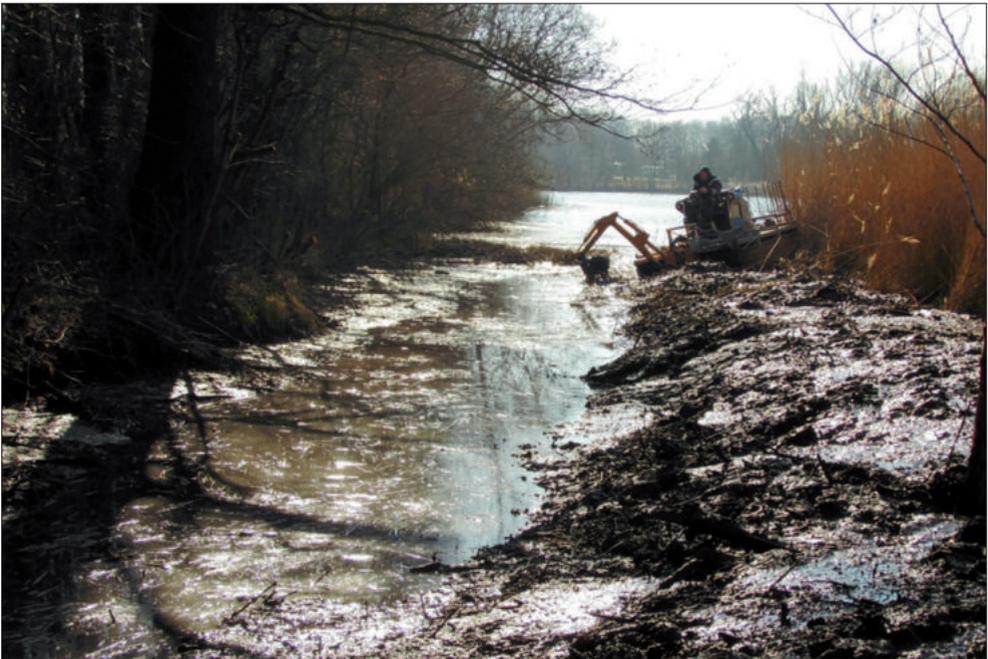
Abb. 91: Baggerarbeiten mit dem Amphibienfahrzeug Truxor – ein zur Pflege von Gewässern und Feuchtgebieten geeignetes Verfahren (Foto: A. Borowski).

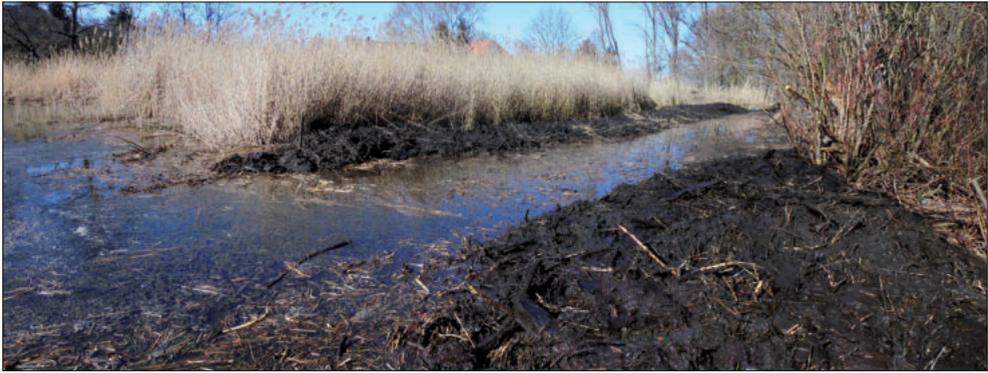
Abb. 92: Der neu modellierte Auslaufgraben (Foto: A. Borowski).
